Пам.арх. XV-XVIст. будинок №
26 на пл. Ринок у Львові. Ком-
плексні наукові дослідження.
Натурні дослідження. Фіксація
зондажів та шурфів. Том 2Кни-
га 3 Випуск I.

# ПАМ'ЯТКА АРХІТЕКТУРИ (охор. № 326/24 )

XV-XVIст. будинок № 26 на пл. Ринок у Львові. Комплексні наукові дослідження. Натурні дослідження. Фіксація зондажів та шурфів.

Том 2 Книга 3 Випуск I

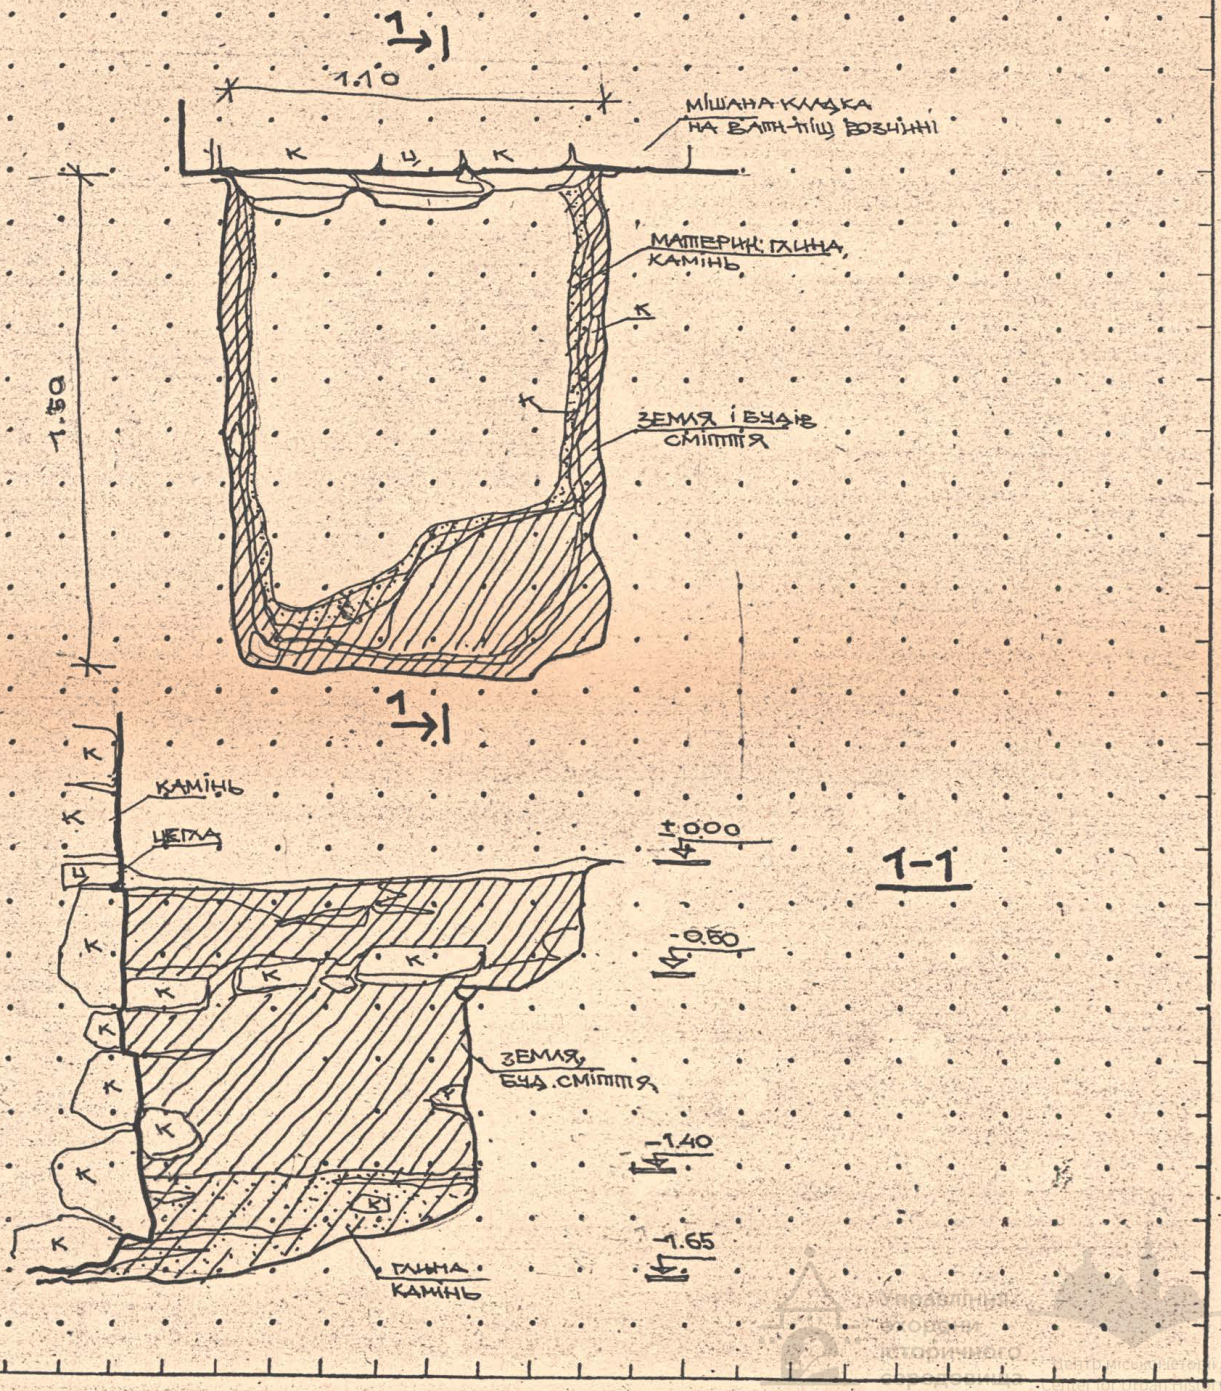
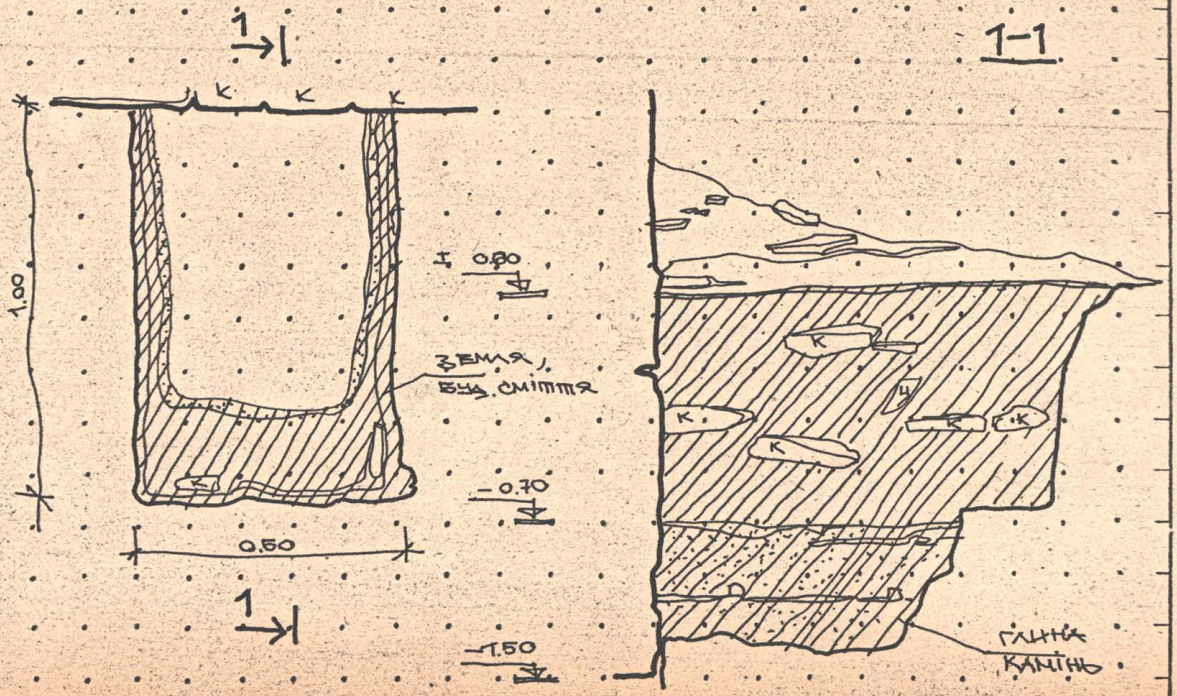
# ШУРФ N 1

ВИЗНАЧЕННЯ ГЛИБИНИ ЗАЛЯГАННЯ ФУНДАМЕНТУ БУДИНКУ.

ФУНДАМЕНТИ ЗАЛЯГЛИ НА ГЛИБИНІ – 1.65 – 1.75 В/Д СУЧАСНО ПО РІВНЮ ГРУНТУ.

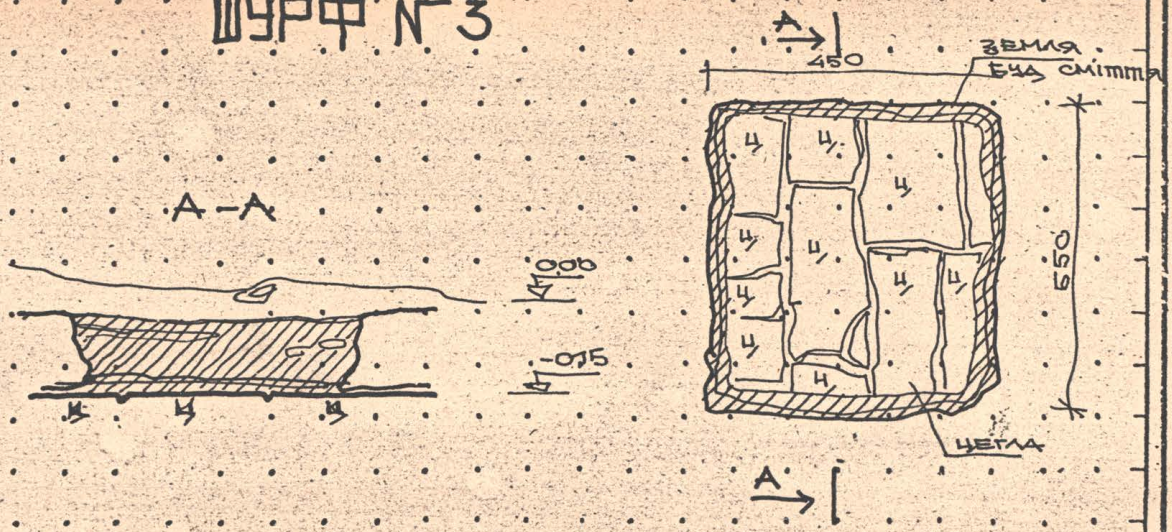
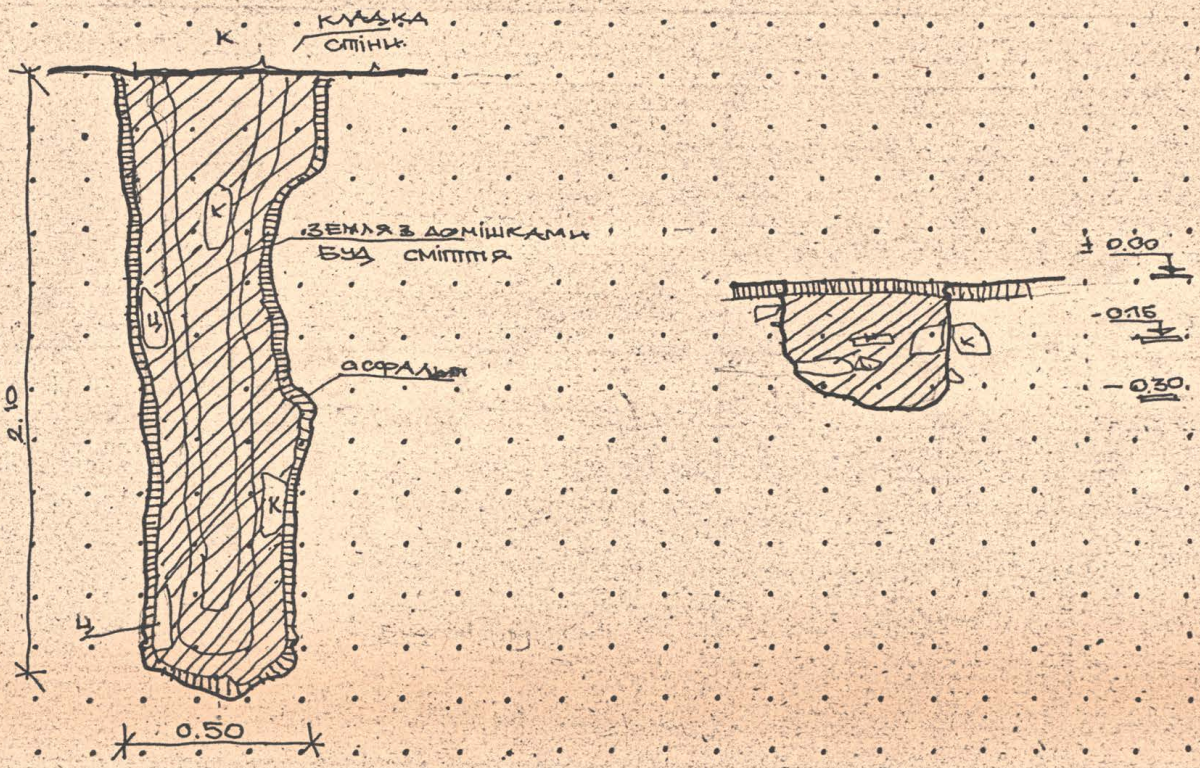
# ШУРФ N 2

ВИЗНАЧЕННЯ ГЛИБИНИ ЗАЛЯГАННЯ ФУНДАМЕНТІВ І РІВНЯ ПІДЛОГИ НА ШУРФІ N 2.

ВИЗНАЧЕННЯ ПОКРИТТЯ ПІДЛОГИ НА ШУРФІ N 3.

ФУНДАМЕНТИ ЗАЛЯГАЮТЬ НА ГЛИБИНІ БІЛЬШІЙ НА 1.50 м ВІД ТЕПЕРІШНЬОГО РІВНЯ ГРУНТУ

~~БУЛА~~ ПІДЛОГА ПОКРИТА ЦЕГЛОЮ НА ГЛИБИНІ -0.15 м ВІД СУЧАСНОГО РІВНЯ ГРУНТУ
