Пам"ятка архіт. ХУП ст. житловий будинок № 2 на пл. Ринок у Львові.

ЧАСТИНА І. Паспортизація об"єкту. ТОМ І-2. Узагальнення матеріалів попередніх натурних досліджень.

Пам"ятка архітектури XVII ст. житловий будинок № 2 на пл. Ринок у Львові / ох. № 326/І

УЗАГАЛЬНЕННЯ МАТЕРІАЛІВ ПОПЕРЕДНІХ НАТУРНИХ ДОСЛІДЖЕНЬ .

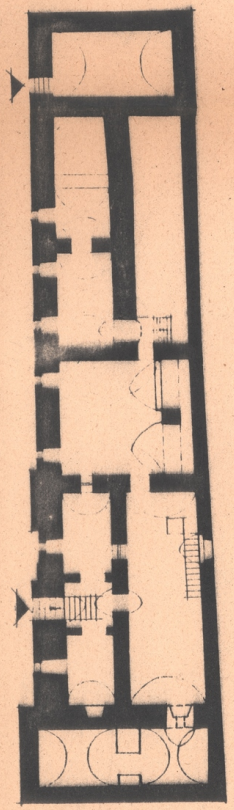
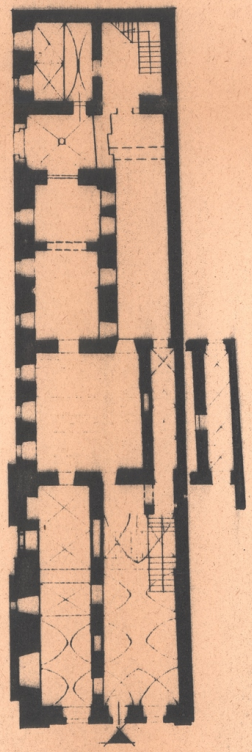
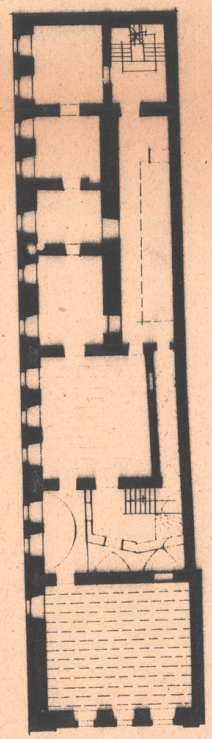
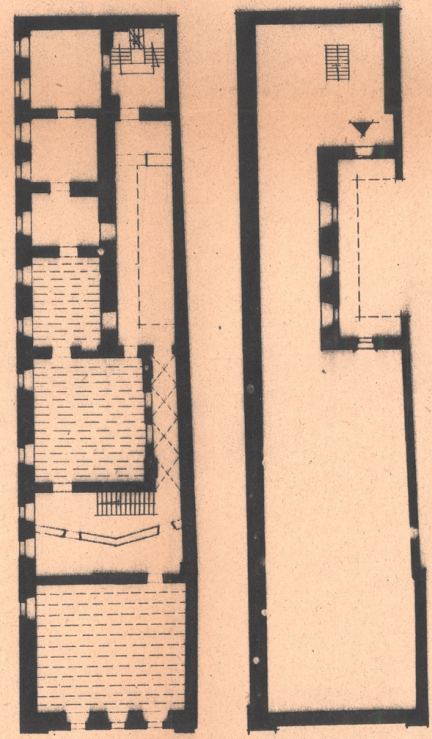
ПРОПОЗИЦІЇ ПО РЕСТАВРАЦІЇ М1:200

ЕЛЕМЕНТИ, ЩО ЗБЕРІГАЮТЬСЯ
ЕЛЕМЕНТИ, ЩО РОЗБИРАЮТЬСЯ
ЕЛЕМЕНТИ, ЩО ВІДТВОРЮЮТЬСЯ
СКЛЕПІННЯ, ЩО ВІДТВОРЮЮТЬСЯ

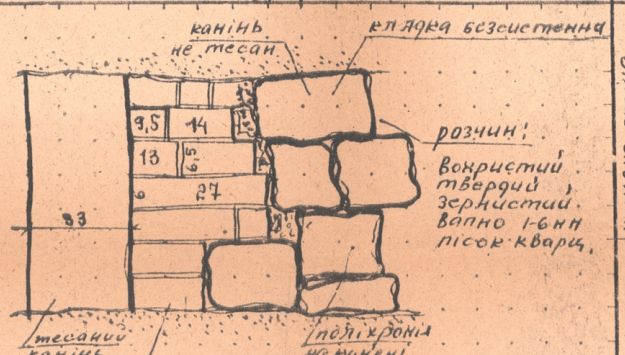
Досліджував Верес, Федьків, Пельц, Чабан | Заповнив Верес | XI, 1978 | № 1-9

кам'яна стіна - 2 зверх, 5 часів 20 шиків

аргументи: розчин, камінь не тесан.

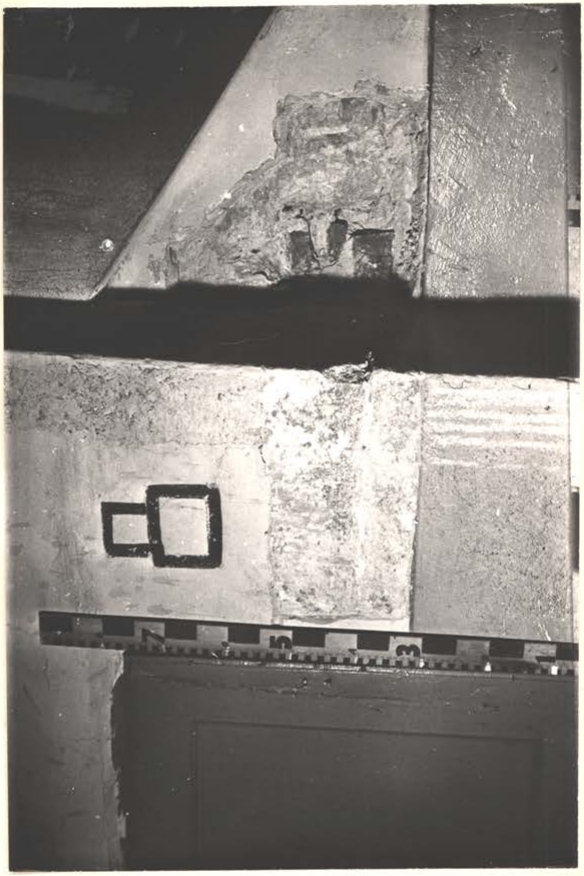
1

Фото I. Стіна П періоду розрубана в IУ пер. I пов.
