Пам"ятка архітектури XVII ст.
житловий будинок м.Львів пл.Ринок 2.

ОБСТЕЖЕННЯ ПОЛІХРОМІЇ
ПАМ"ЯТКА АРХІТЕКТУРИ БУДИНОК № 2 НА ПЛ.РИНОК
У МІСТІ ЛЬВОВІ.

ОБСТЕЖЕННЯ ПОЛІХРОМІЇ І ПОВЕРХУ.

ОБСТЕЖЕННЯ ПОЛІХРОМІЇ П ПОВЕРХУ.

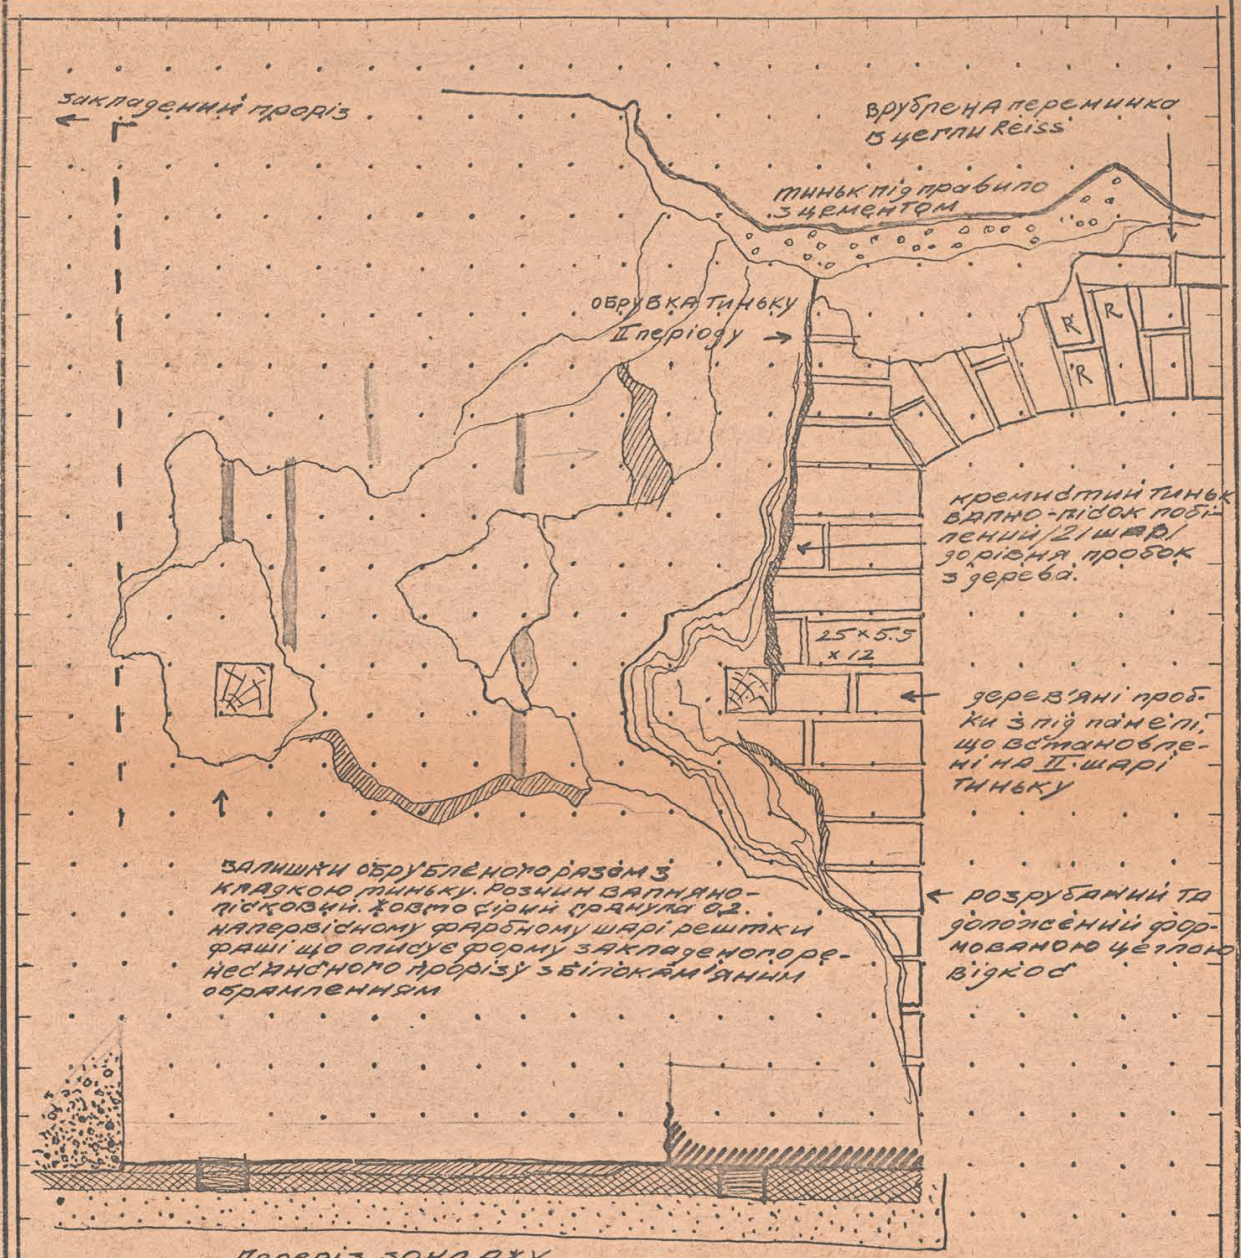
Львів пл. Ринок 2 І пов. прим. №

Білокам'яне обрамлення заложеного прорізу

кладка І-го періоду. кладка ІІ періоду.

тинькз фашами/І період/. тинькІІ періоду.

тинькІІІ періоду.

Висновок 1. На період існування ренесансного прорізу кімната опоряджена сб. фрим тинькомз фашами.
2. На другому періоді подрабування та панелі. проріз двереі.
3. На ІІІ-му - штукатурка.

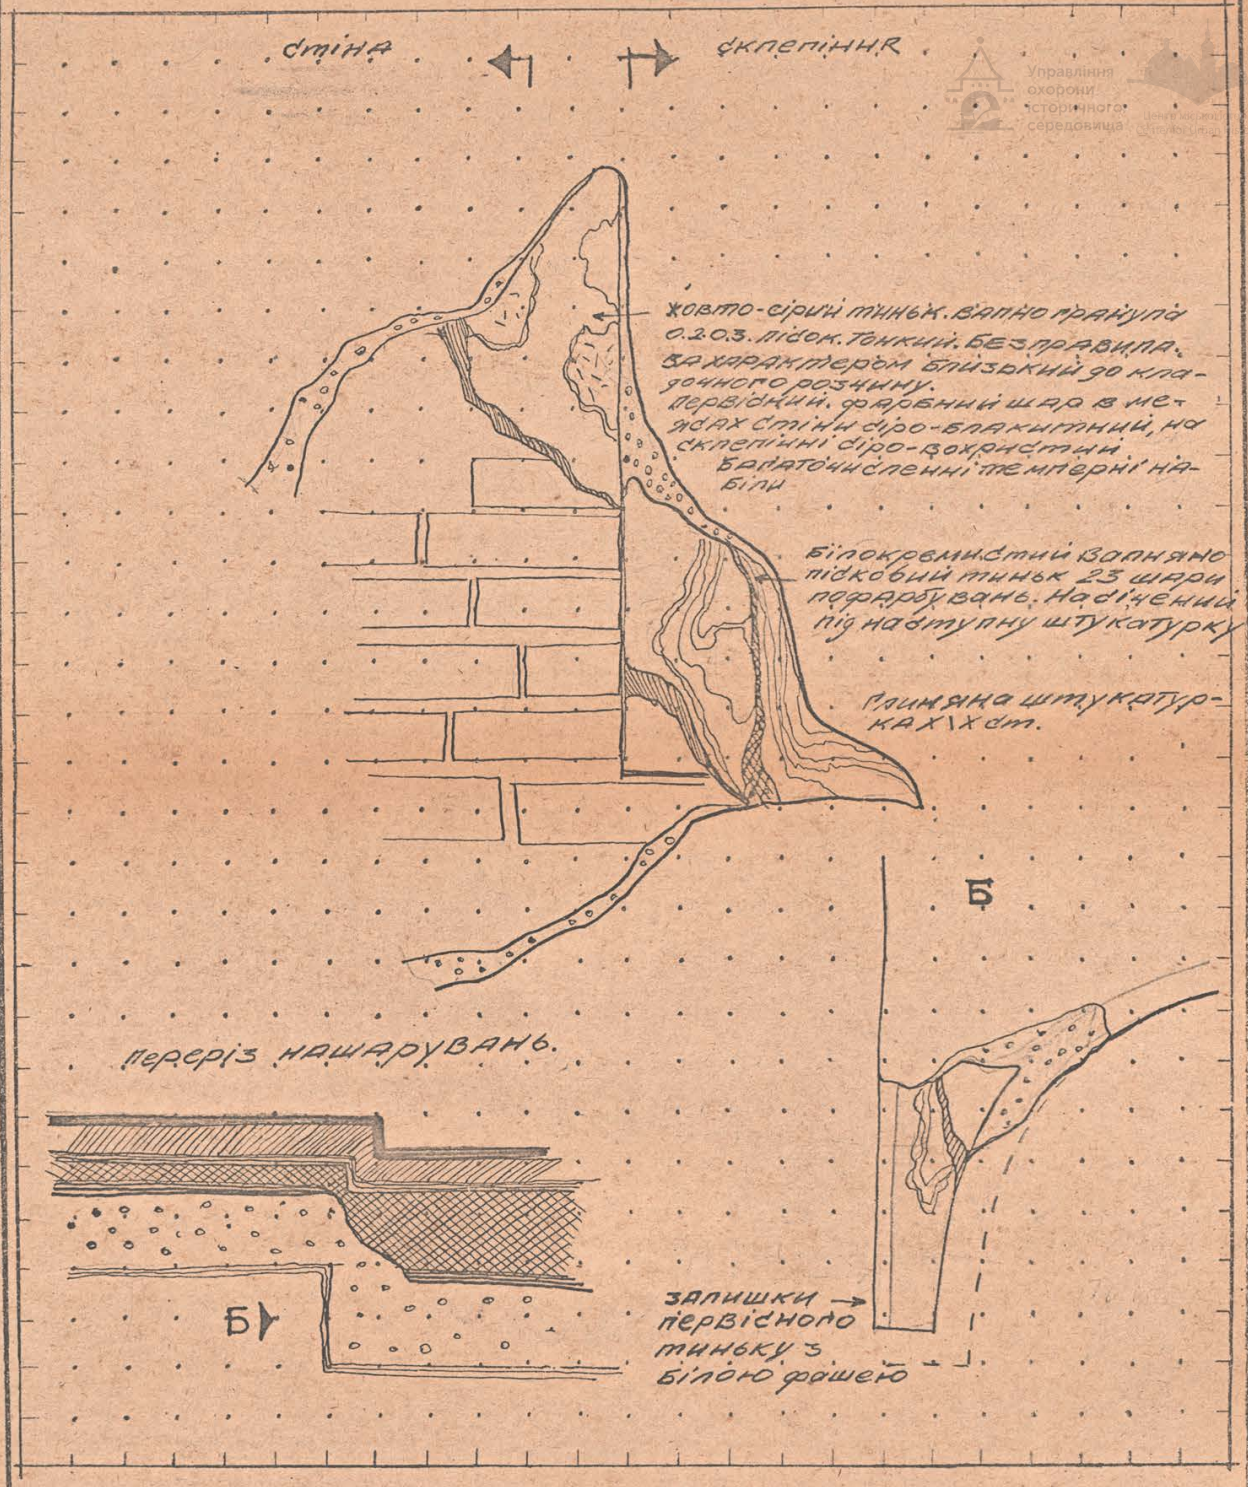
ЛЬВІВ РИНОК 2 І ПОВ. ПРИМ. 7

ПЕРВІСНО СТІНА ДІРО-БЛАКИТНА. СКЛЕПІННЯ ДІРО-ВОХРИСТІ З БІЛОЮ ФАШЕЮ

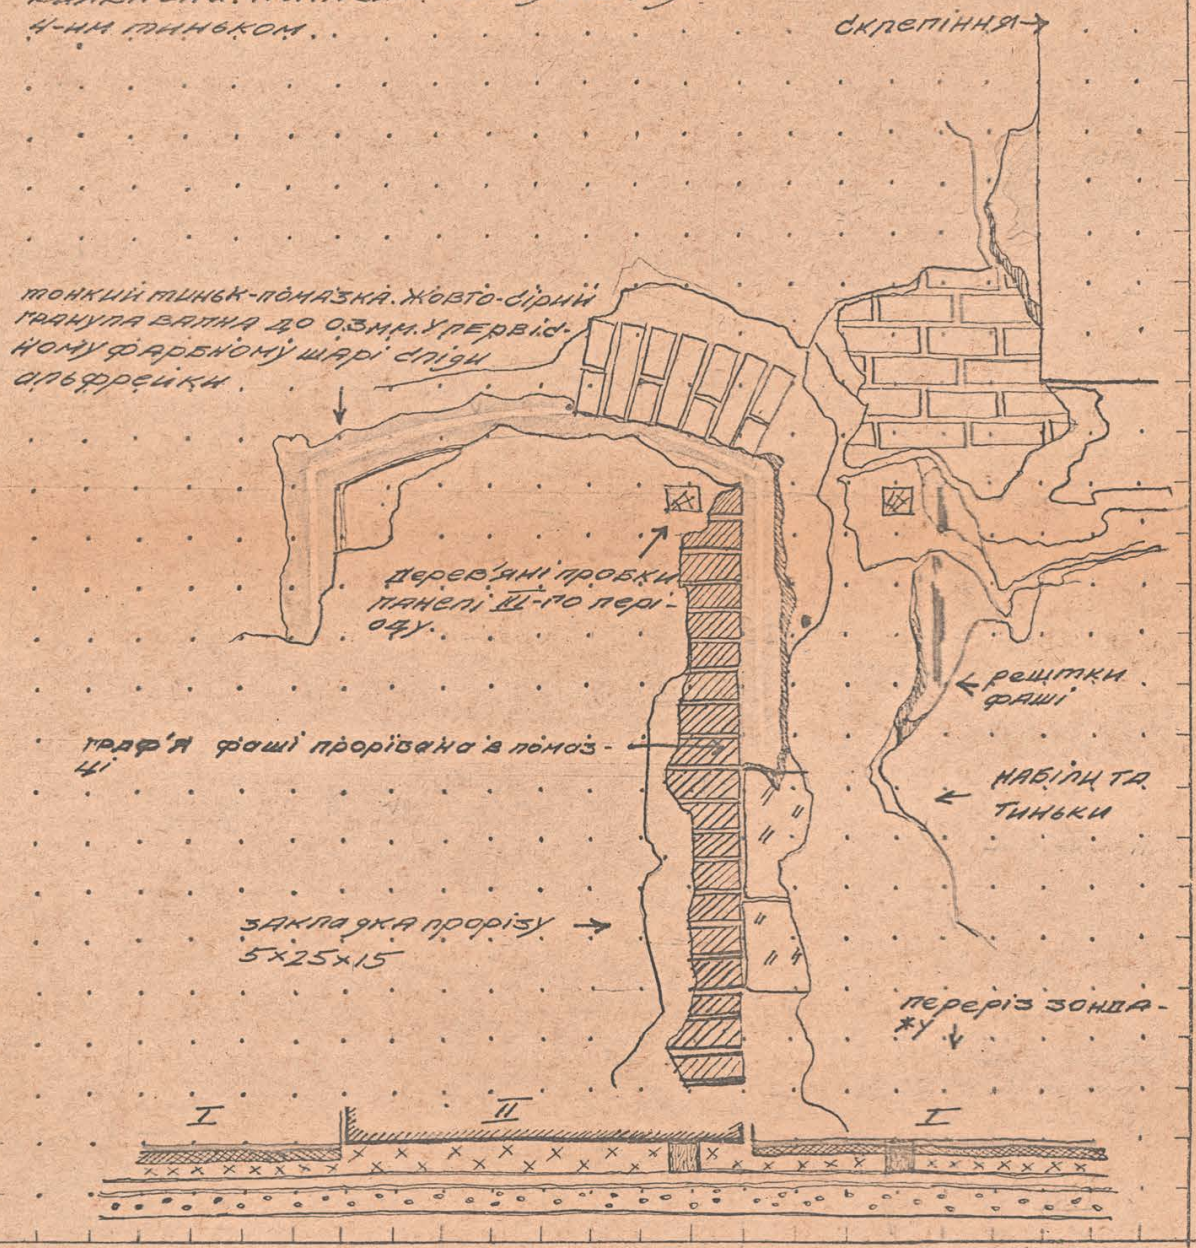
Побіб Ринок 2 І поверх

Примітка: Помазка зі слідами альфрейки лежить лише на поверхні основної кладки. На закладіне виявлена помазка знайдена під 4-ним тинком.

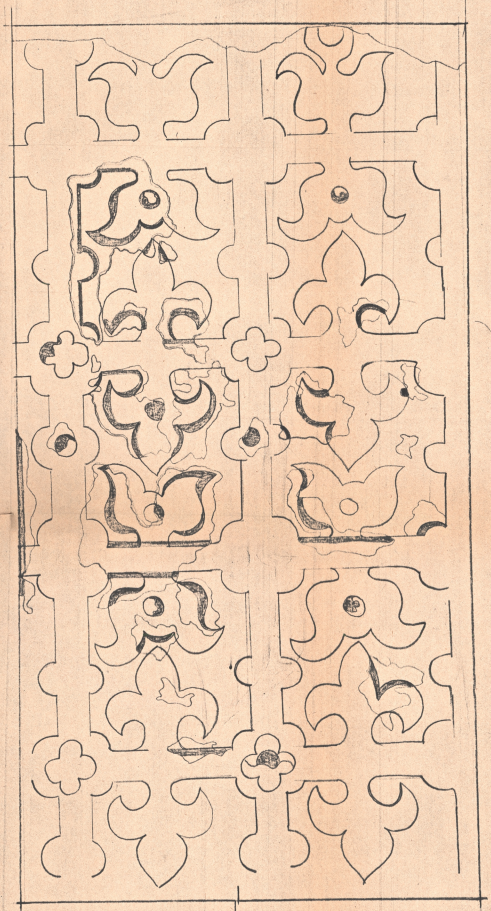
Львів пл. Ринок 2.

первідна помазка тонка в найтовстіших ділянках не більше 5мм На поверхню каменю ренедандо бокі кладки переходить тонкою затиркою не більше 1мм..

Характер фарбних шарів як у зондажі №4.І.К.

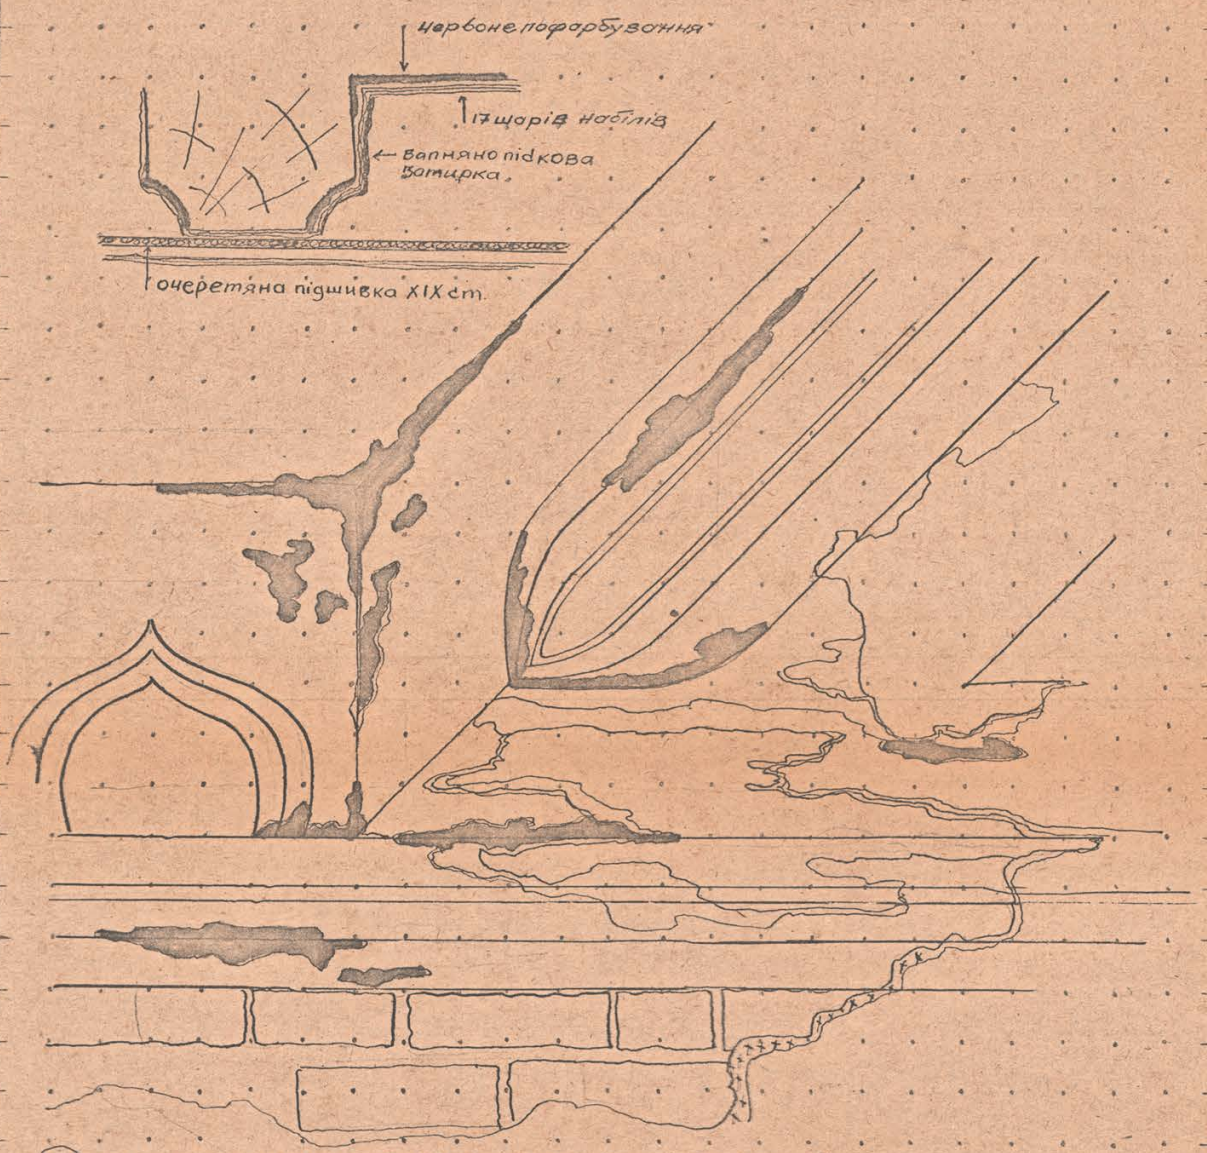
Львів Фінок 2 II поверх ПР N

залишки червоного пофарбування. закіпчені, забруджені при розчистці поверхня дерева під фарбою чиста

багатошарові набіли виконані по забрудженому дереву. 17 шарів.

св. сіра затирка. вапно-зерна - 0.02. пісок
9 шарів набілів.

1. чиста поверхня дерева під фарбою

первісно стеля пофарбована в червоний колір

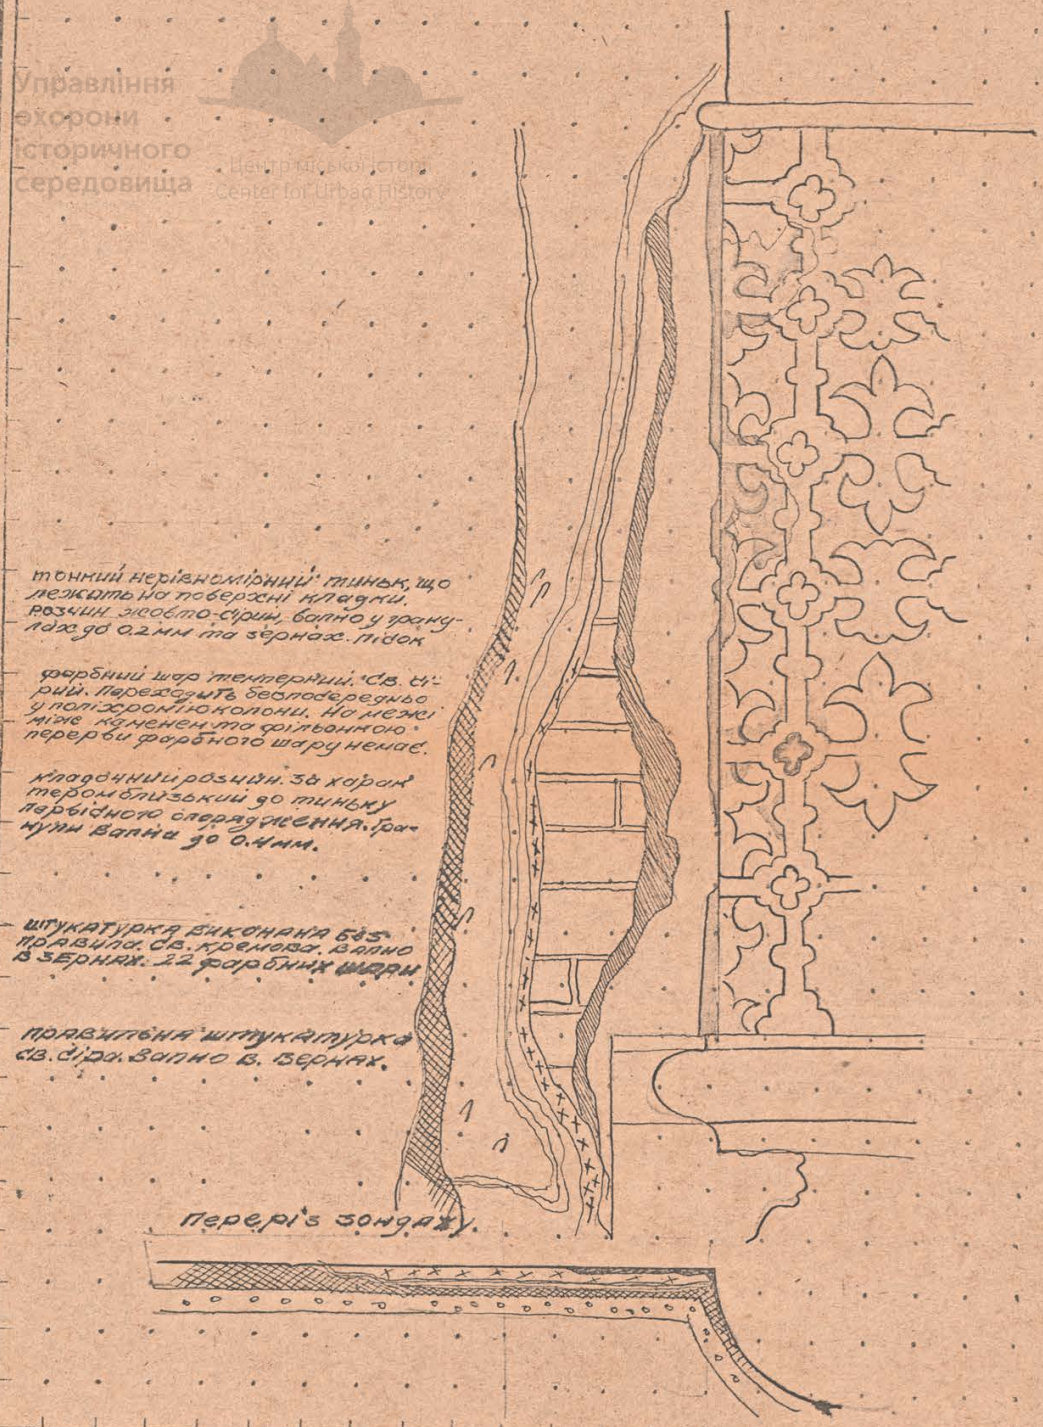
Львів. Ринок 2 II пов. прим. 4

Безпосередній перехід поліхромії на тинькта фарбний шар стіни

На період існування поліхромії стіни опорядженні тинькомпофарбованим у сірий колір. Між колоною та стіною існувала фаша.

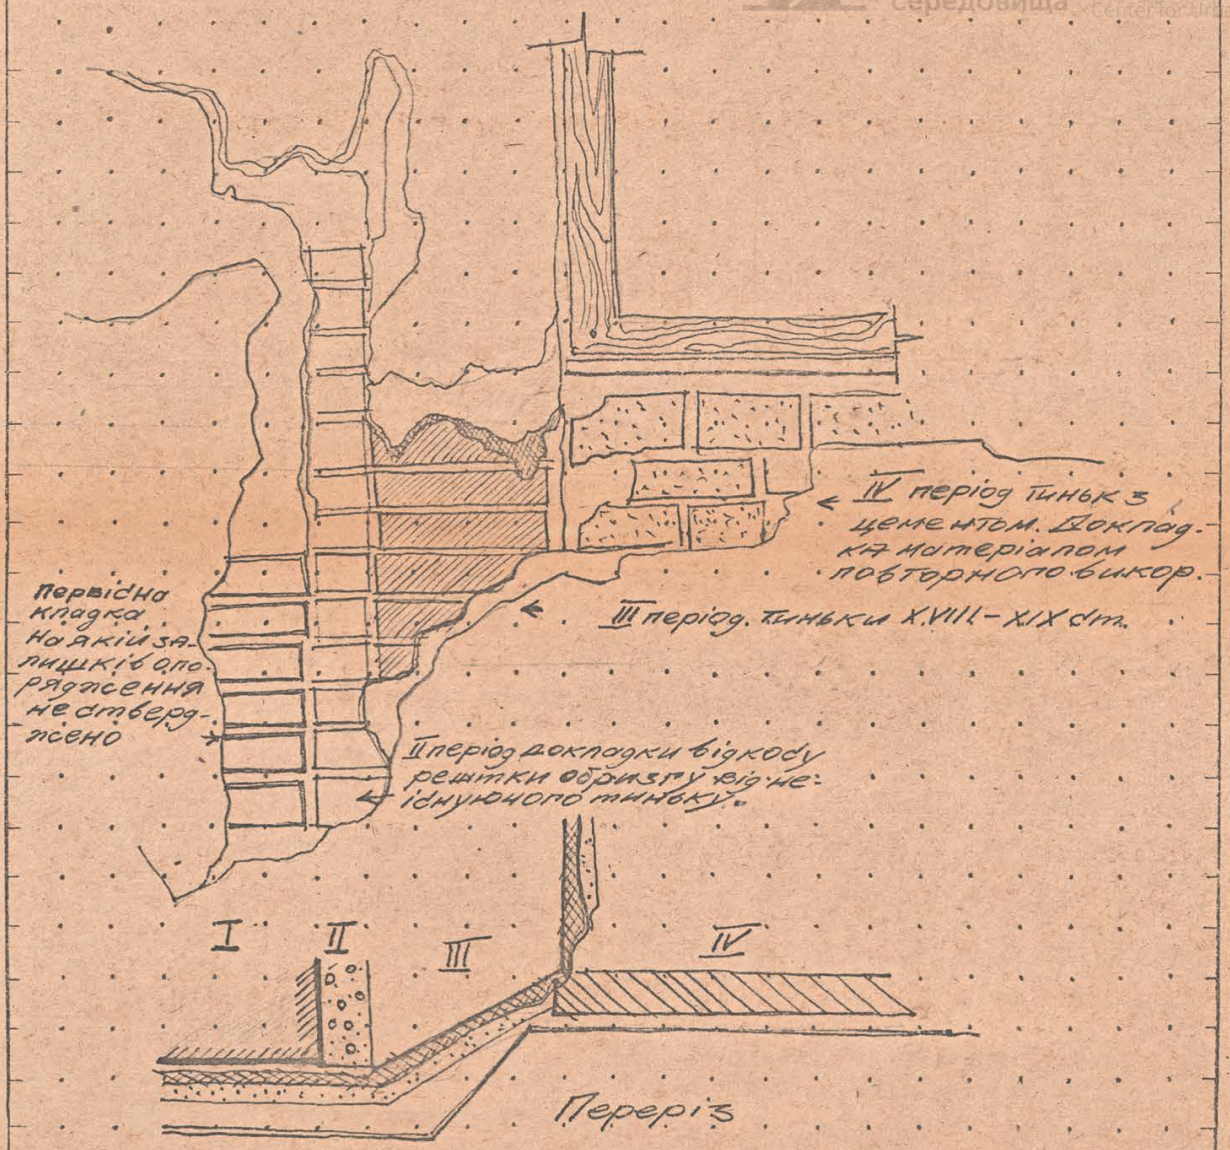
Львів Ринок 2 І пов. прим.

Висновок Первісного стану оформлення не виявлено.

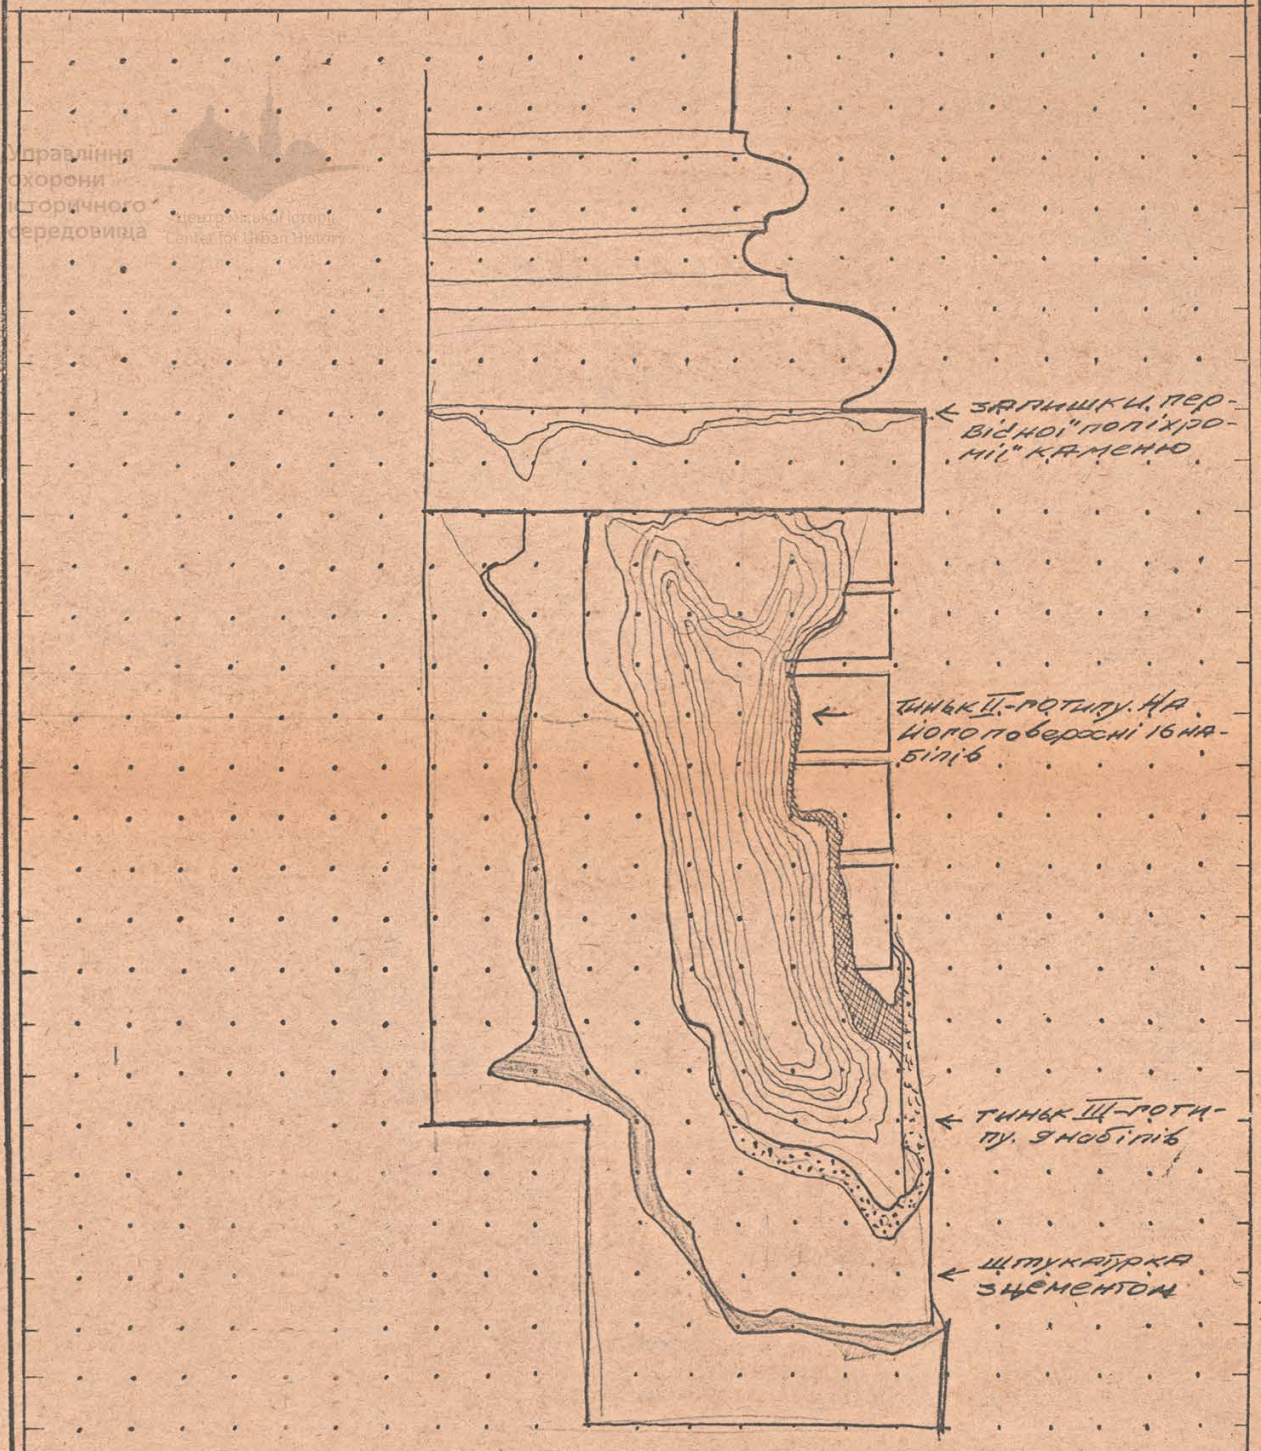
Львів пл. Ринок 2 II пов. Прим. N

висновок Первісний тинькування не збереглося
