Пам"ятка архіт. XVI ст. житловий будинок № 7 на пл. Ринок у Львові.

ЧАСТИНА I. Паспортизація об'єкту. ТОМ 1-2. Узагальнення матеріалів попередніх натурних досліджень.

Пам"ятка архітектури XVI ст. житловий будинок № 7 на пл.Ринок у Львові / ох. № 326/Б /

УЗАГАЛЬНЕННЯ МАТЕРІАЛІВ ПОПЕРЕДНІХ НАТУРНИХ ДОСЛІДЖЕНЬ

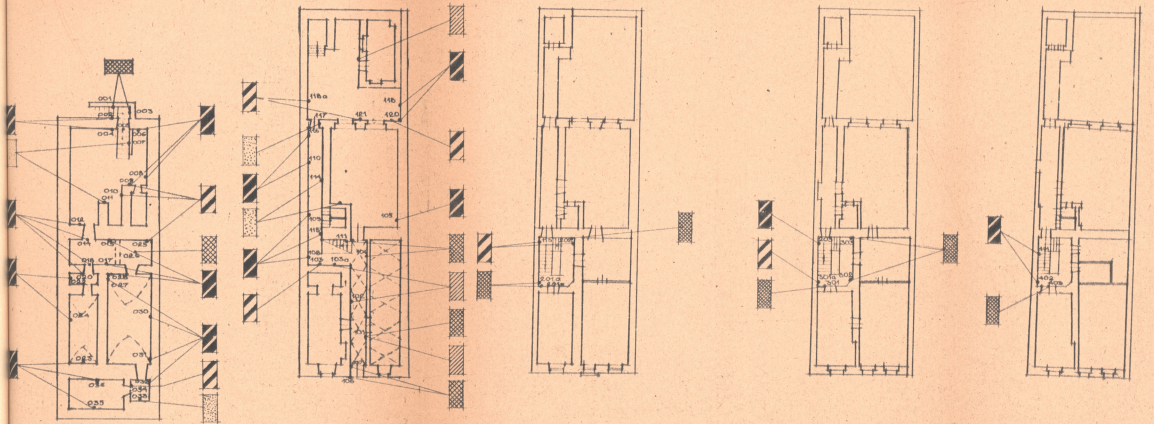
МАТЕРІАЛИ ПОПЕРЕДНІХ НАТУРНИХ ДОСЛІДЖЕНЬ М 1:200

Граничні стіни будинку в пивницях і на рівні першого поверху викладені з ламаного каменю і відносяться до I фази будівництва / зондажі 008, 022, 024, 030, 118, 105, 108, 109, 110 /. Інші стіни будинку в межах пивниць майже всі також відповідають I фазі.
Стіни, які граничать з пл. Ринок № 6 і № 8, поперечні внутрішні і фасадна з подвір"я, а також кам"яне циліндричне склепіння відповідають I-й підгрупі I-ї фази.
До того ж самого періоду можна віднести частину пивниць, яка виходить під тротуар / зондажі 002, 004, 006, 012, 014, 015, 017, 018, 020, 023, 028 б/б, 029, 035, 036 /.

Поздовжня стіна, формуюча дводільний поділ пивниць в ширину, а також цегляне лучкове склепіння, яке опирається на неї, відноситься до 2-ї підгрупи I фази будівництва / 0,22, 024, 028/а/, 030, 031 /.
Головний фасад будинку має цеглу і розчин, характерні для III фази / 0,23, 106, 107 /.

Дворовий фасад будинку в основному відповідає II фазі розвитку, хоча фрагментально прослідковується I фаза / 2 підгрупи / майже до рівня третього поверху / 121, 128 /.

Верхній поверх і горище мають матеріали характерні III фазі / 405, 502 /.
