Пам'ятка арх. XVIII ст./1770р./Михайлівська дер.церква та дзвіниця в с.Жирівка Пустомитівського району Львівської області.

Том I. Паспортизація пам"ятки.

АКТ ТЕХНІЧНОГО СТАНУ

пам"ятки архітектури XVIII ст. /1770 р./ Михайлівської дерев"яної церкви та дзвіниці в с.Жирівка, Пустомитівського району, Львівської області.

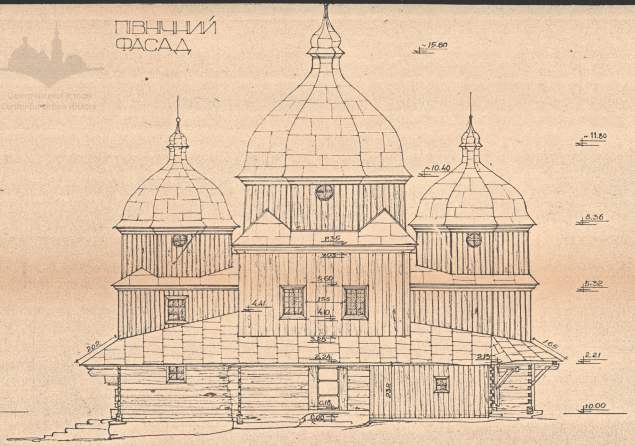
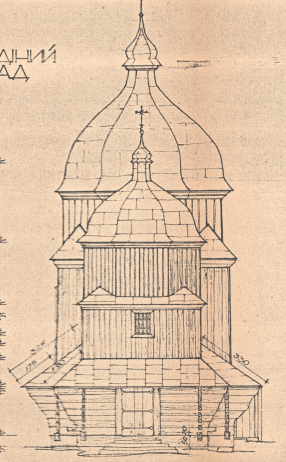
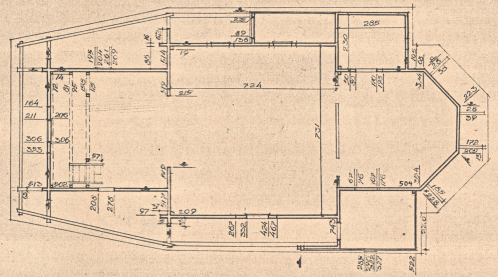
2.Цоколь з бутового каменю у незадовільному стані. Під навою, вівтарем та ризницями осів в землю. Втрати становлять до 60%. При вході у бабинець та наву влаштовані камінні сходи, які поросли травою.

3.Підвалини дубові, високі. Перекрій підвалин нави - 25х52 см; бабинця 2? х 50; 20 х 40 см.
вівтаря шириною 25 - 26 см.
Над землею підвалини вівтаря виступають на I5 - 20см
Технічний стан підвалин незадовільний. Від землі підвалини прогнили, струхлявіли.
Підвалини вівтаря, нави, ризниць та з півночі бабинця осіли в землю майже наполовину. Втрати становлять до 35 %.

4.Стіни церкви дубові з бруса у задовільному стані.
Нижні зрубини нави та бабинця високі січенням I5 х х37 - 42 см, верхні зруби та зруби вівтаря I5х25-30см

Врубки стін церкви - простий замок з навкісним потайним зубом.
Стіни південної ризниці примикають до стін вівтаря та нави через прибабок.
Стіни нави та бабинця над піддашшям скріплені лисицями. В наслідок осідання церкви стіни північної ризниці розійшлись в замках і додатково скріплені металевими скобами.
Зруби стін частково поточені шашелем.

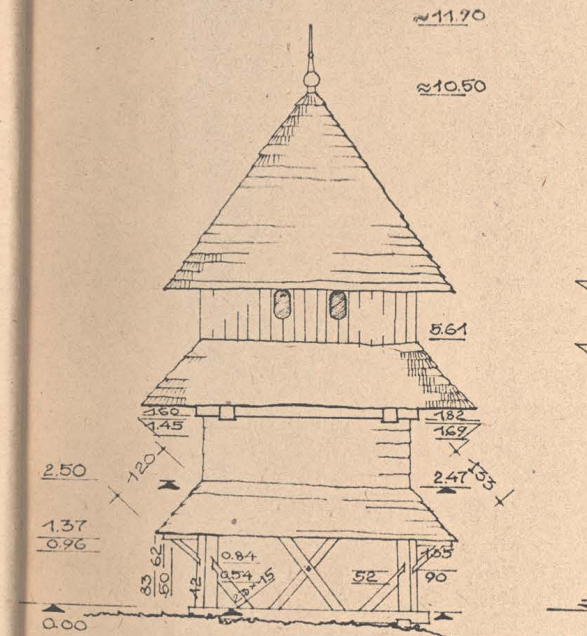
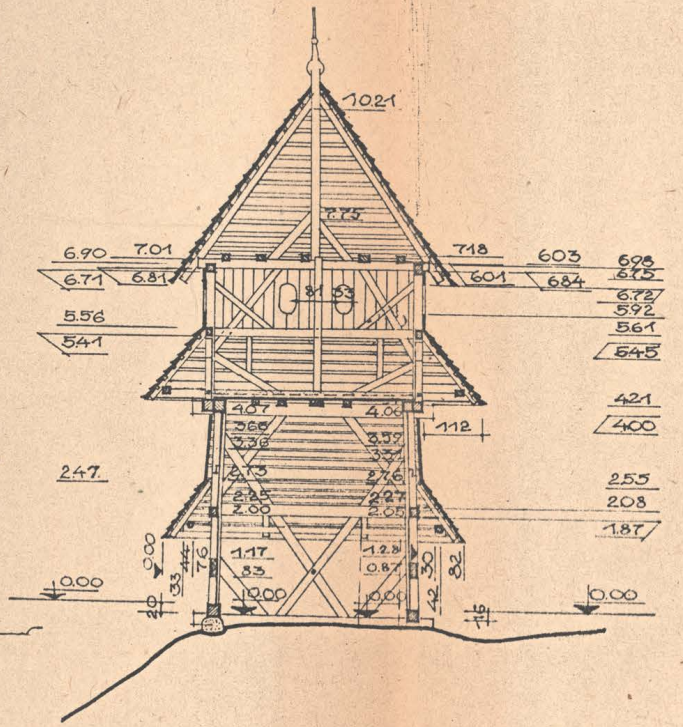
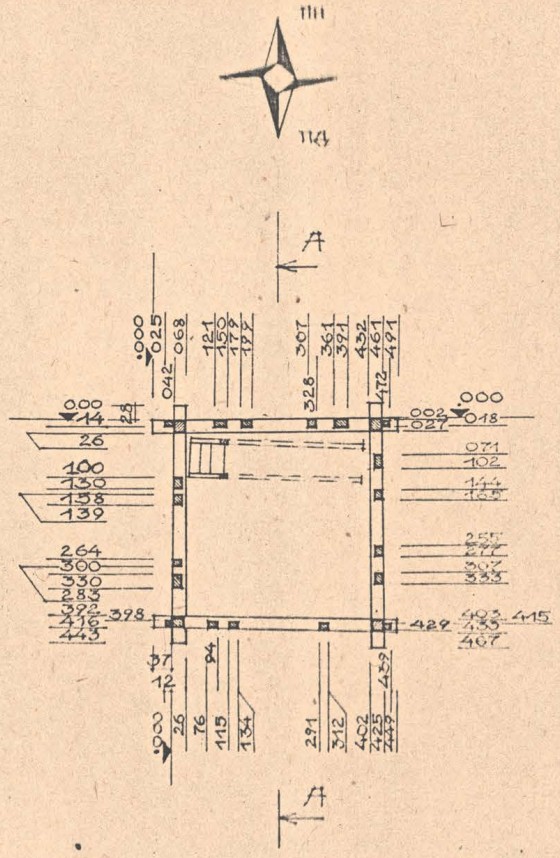
ПЛАН ДЗВІНИЦІ

I. Цоколь	з бутового каменю, у незадовільному стані, осів в землю на 60 %.
2. Підвалини	дубові, осіли в землю, від землі струхлявіли прогнили. Втрати становлять до 20 %.
3. Стовпи	каркасу першого та другого ярусів дубові у задовільному стані.
4. Підкоси	дубові, у задовільному стані.
5. Балки	перекриття першого ярусу та балки над другим ярусом дубові, у задовільному стані.
6. Обв'язка	першого та другого ярусів дубова, у задовільному стані.
7. Конструкції	на яких кріпиться дзвін у задовільному стані. Є сліди від кріплення ще трьох дзвонів.
8. Дзвін	у задовільному стані.
9. Піддашшя	на кронштейнах. Кронштейни дубові, у задовільному стані.

I2. Перекриття першого ярусу дощатий настил з шпилькових дошок у незадовільному стані, прогнило, потечене шашелем. Втрати становлять до 40 %.

I3. Дашок над першим ярусом покритий гонтами, у незадовільному стані. Гонтове покриття потребує повної заміни.
Конструкції дашку балки, плативи, припусниці та облатування з шпилькової деревини у задовільному стані.

I5. Наметовий дах покритий гонтами. Покриття у незадовільному стані, гонта потребує повної заміни.
Конструкції даху :крокви та облатування у задовільному стані, з шпилькової деревини.
Центральний стовп дубовий, у задовільному стані.

I7. Хрест з металевої полоси у незадовільному стані, поржавів, потребує розчистки.
