Пам"ятка архітектури 1538 р.

Костьол у с.м.т.Куликів

Том І Інвентаризація пам"ятки.

Актетехнічного стану пам"ятки архітектури ХУІ ст.
костьол в с.м.т. Куликів Нестерівського району, Львівської області.

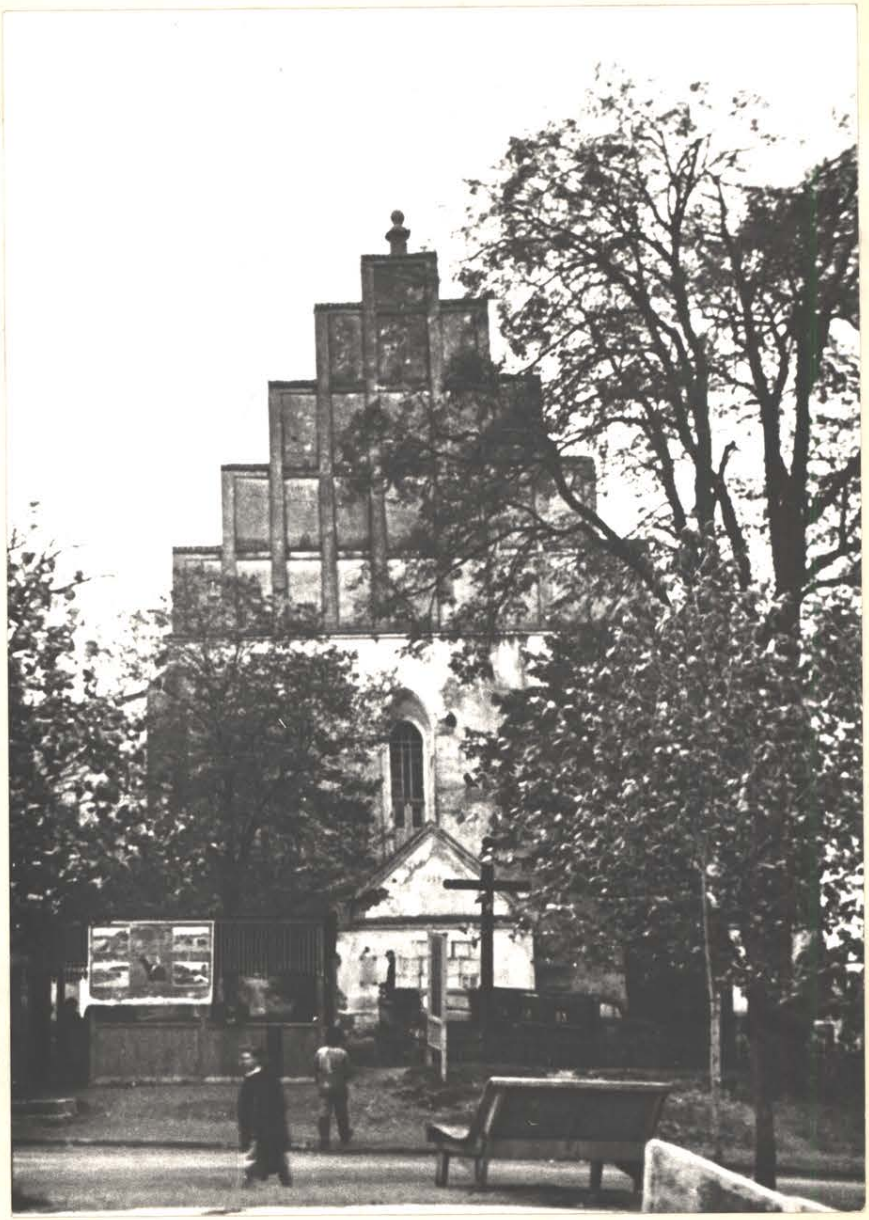
1

I. Загальний вигляд.
