Пам"ятка архітектури ХУІ-ХУП ст., ох.№ 326/24 Будинок № 26 на пл.Ринок у м.Львові. Узагальнення матеріалів досліджень.

Том П, книга 3, випуск І.

СТАДІЯ: Узагальнення матеріалів обстежень

ПОЯСНЮВАЛЬНА ЗАПИСКА
ПО
КОМПЛЕКСНИХ НАУКОВИХ ОБСТЕЖЕННЯХ
ПО БУД.№ 26 НА ПЛ.РИНОК

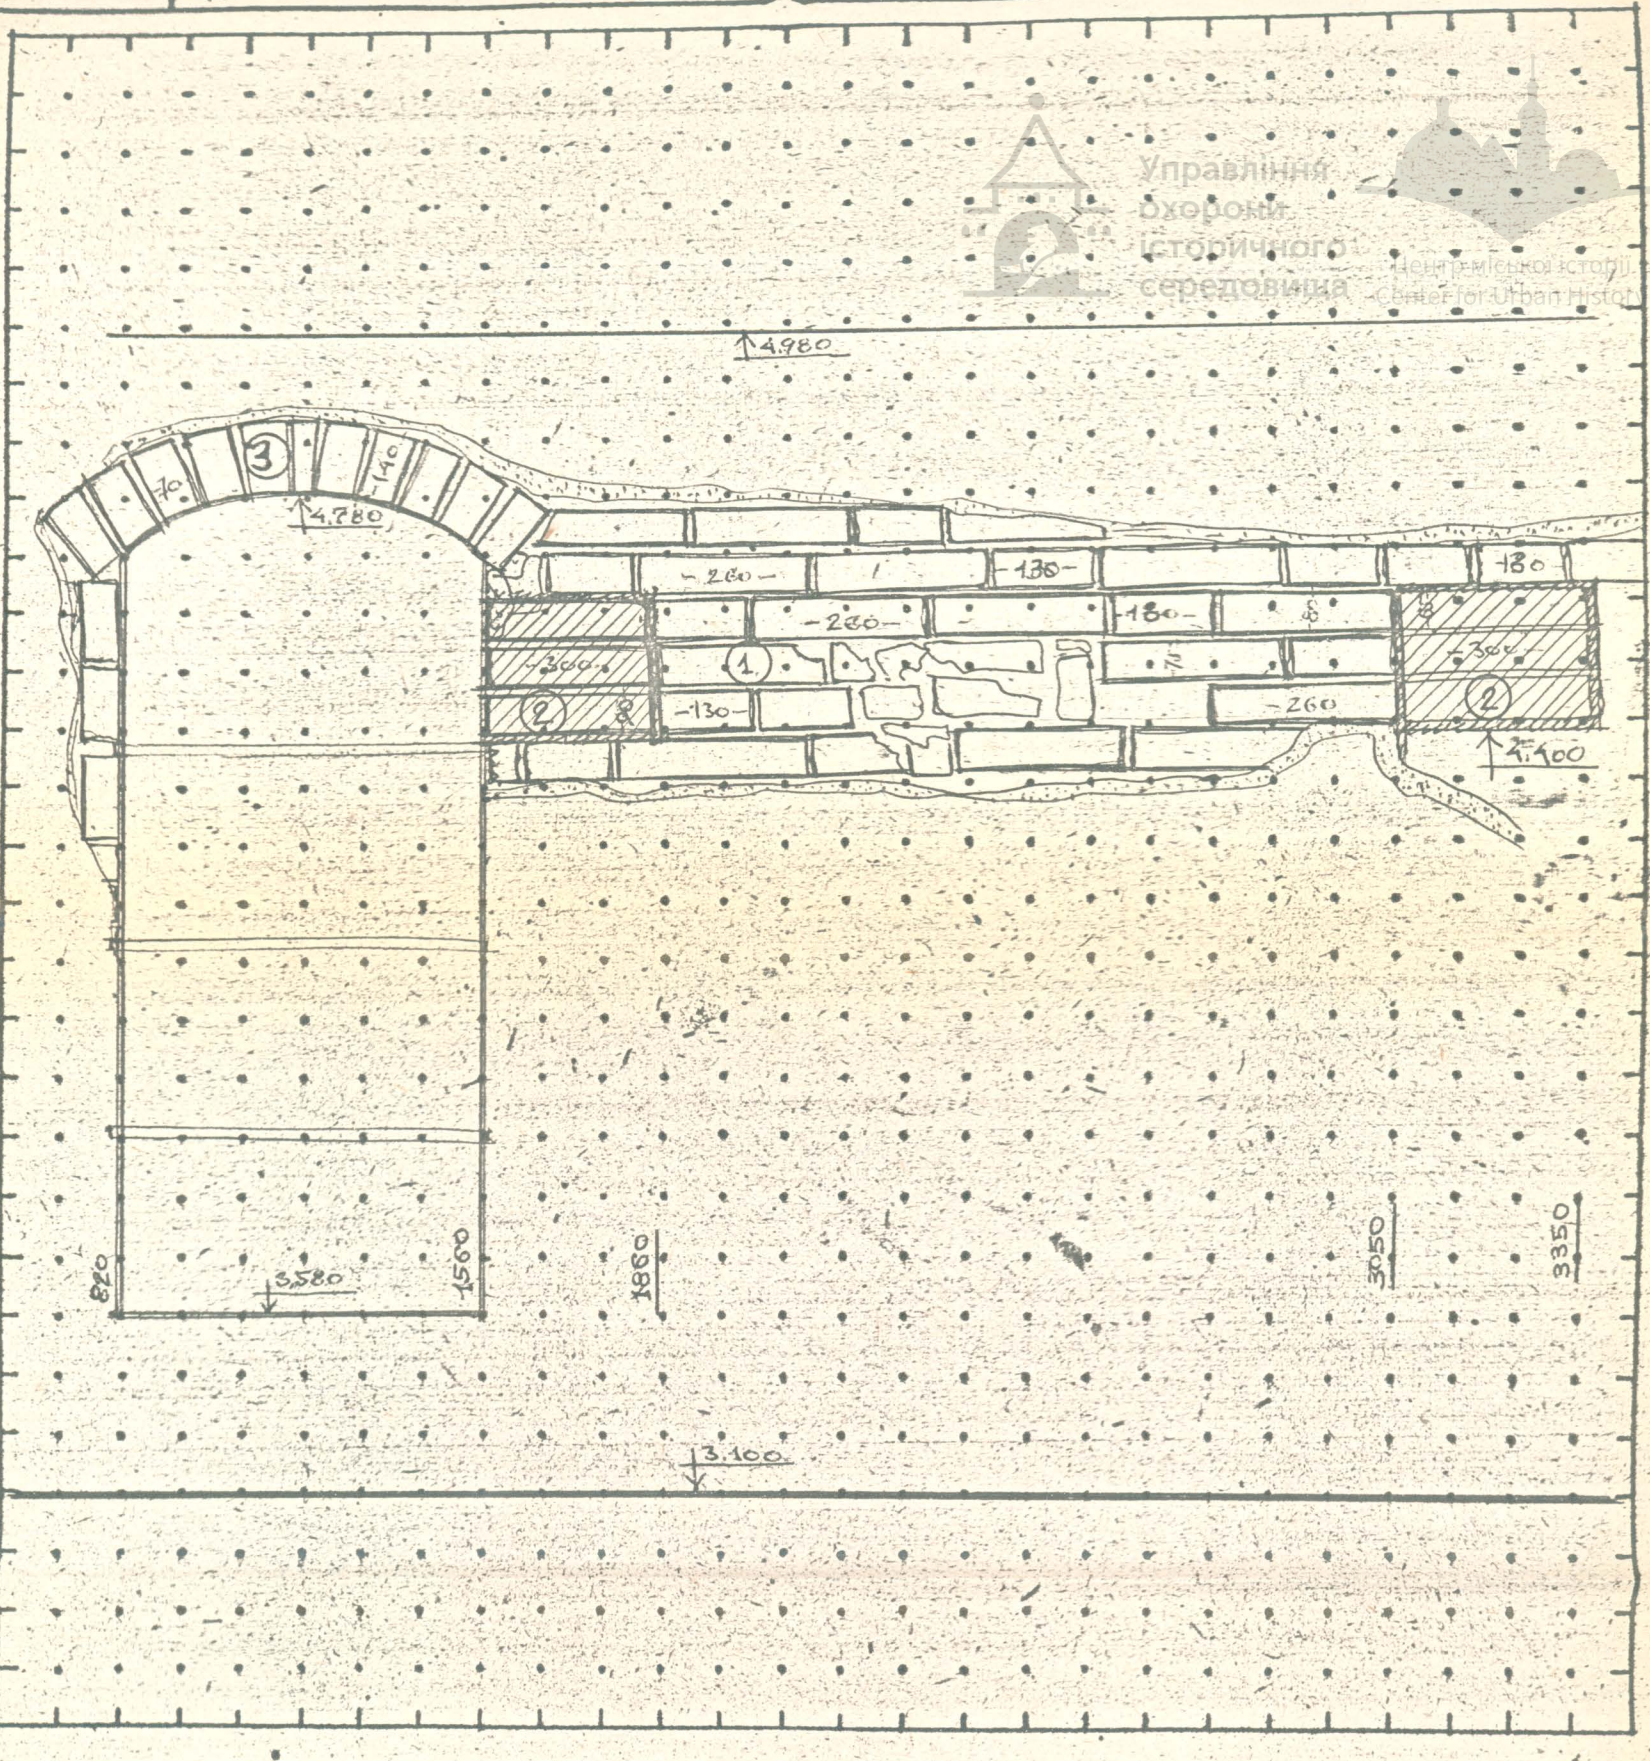
№ 1-1

① ЦЕГЛА 260 × $\frac{75}{80}$ × 130 ТЕМНА, ЧЕРВОНА НА ТВЕРДОМУ СВІТЛО-СІРОМУ РОЗЧИНІ З ВЕЛИКИМИ /ДО 3 ММ/ ВКРАПЛЕННЯМИ ВАПНА

② ЦЕГЛА 300 × $\frac{150}{145}$ × 80 НА СИПУЧОМУ, ОХРИСТОМУ, З МАЛИМИ ВКРАПЛЕННЯМИ ВАПНА РОЗЧИНІ. ШВИ АКУРАТНО ЗАМАЗАНІ.

③ ЦЕГЛА 275 × 140 × 70. НА ТВЕРДОМУ, СВІТЛОМУ РНИСТОМУ РОЗЧИНІ.

В ГРАНИЧНІЙ СТІНІ /ГОТИКА І ПЕР. ЗАБ/ ПРОРУБАНА НІША І ПІДЗАКЛАДЕНА В IV ПЕР. ЗАБ. ЗАКЛАДЕНА В V ПЕР. ЗАБ.

ГНІЗДА ВІД БАЛОК ПЕРЕКРИТТЯ ЗАКЛАДЕНІ В II ПЕР. ЗАБ.

ГНІЗДА /10 ШТ./ РОЗМІЩЕНІ З КРОКОМ ~ 450

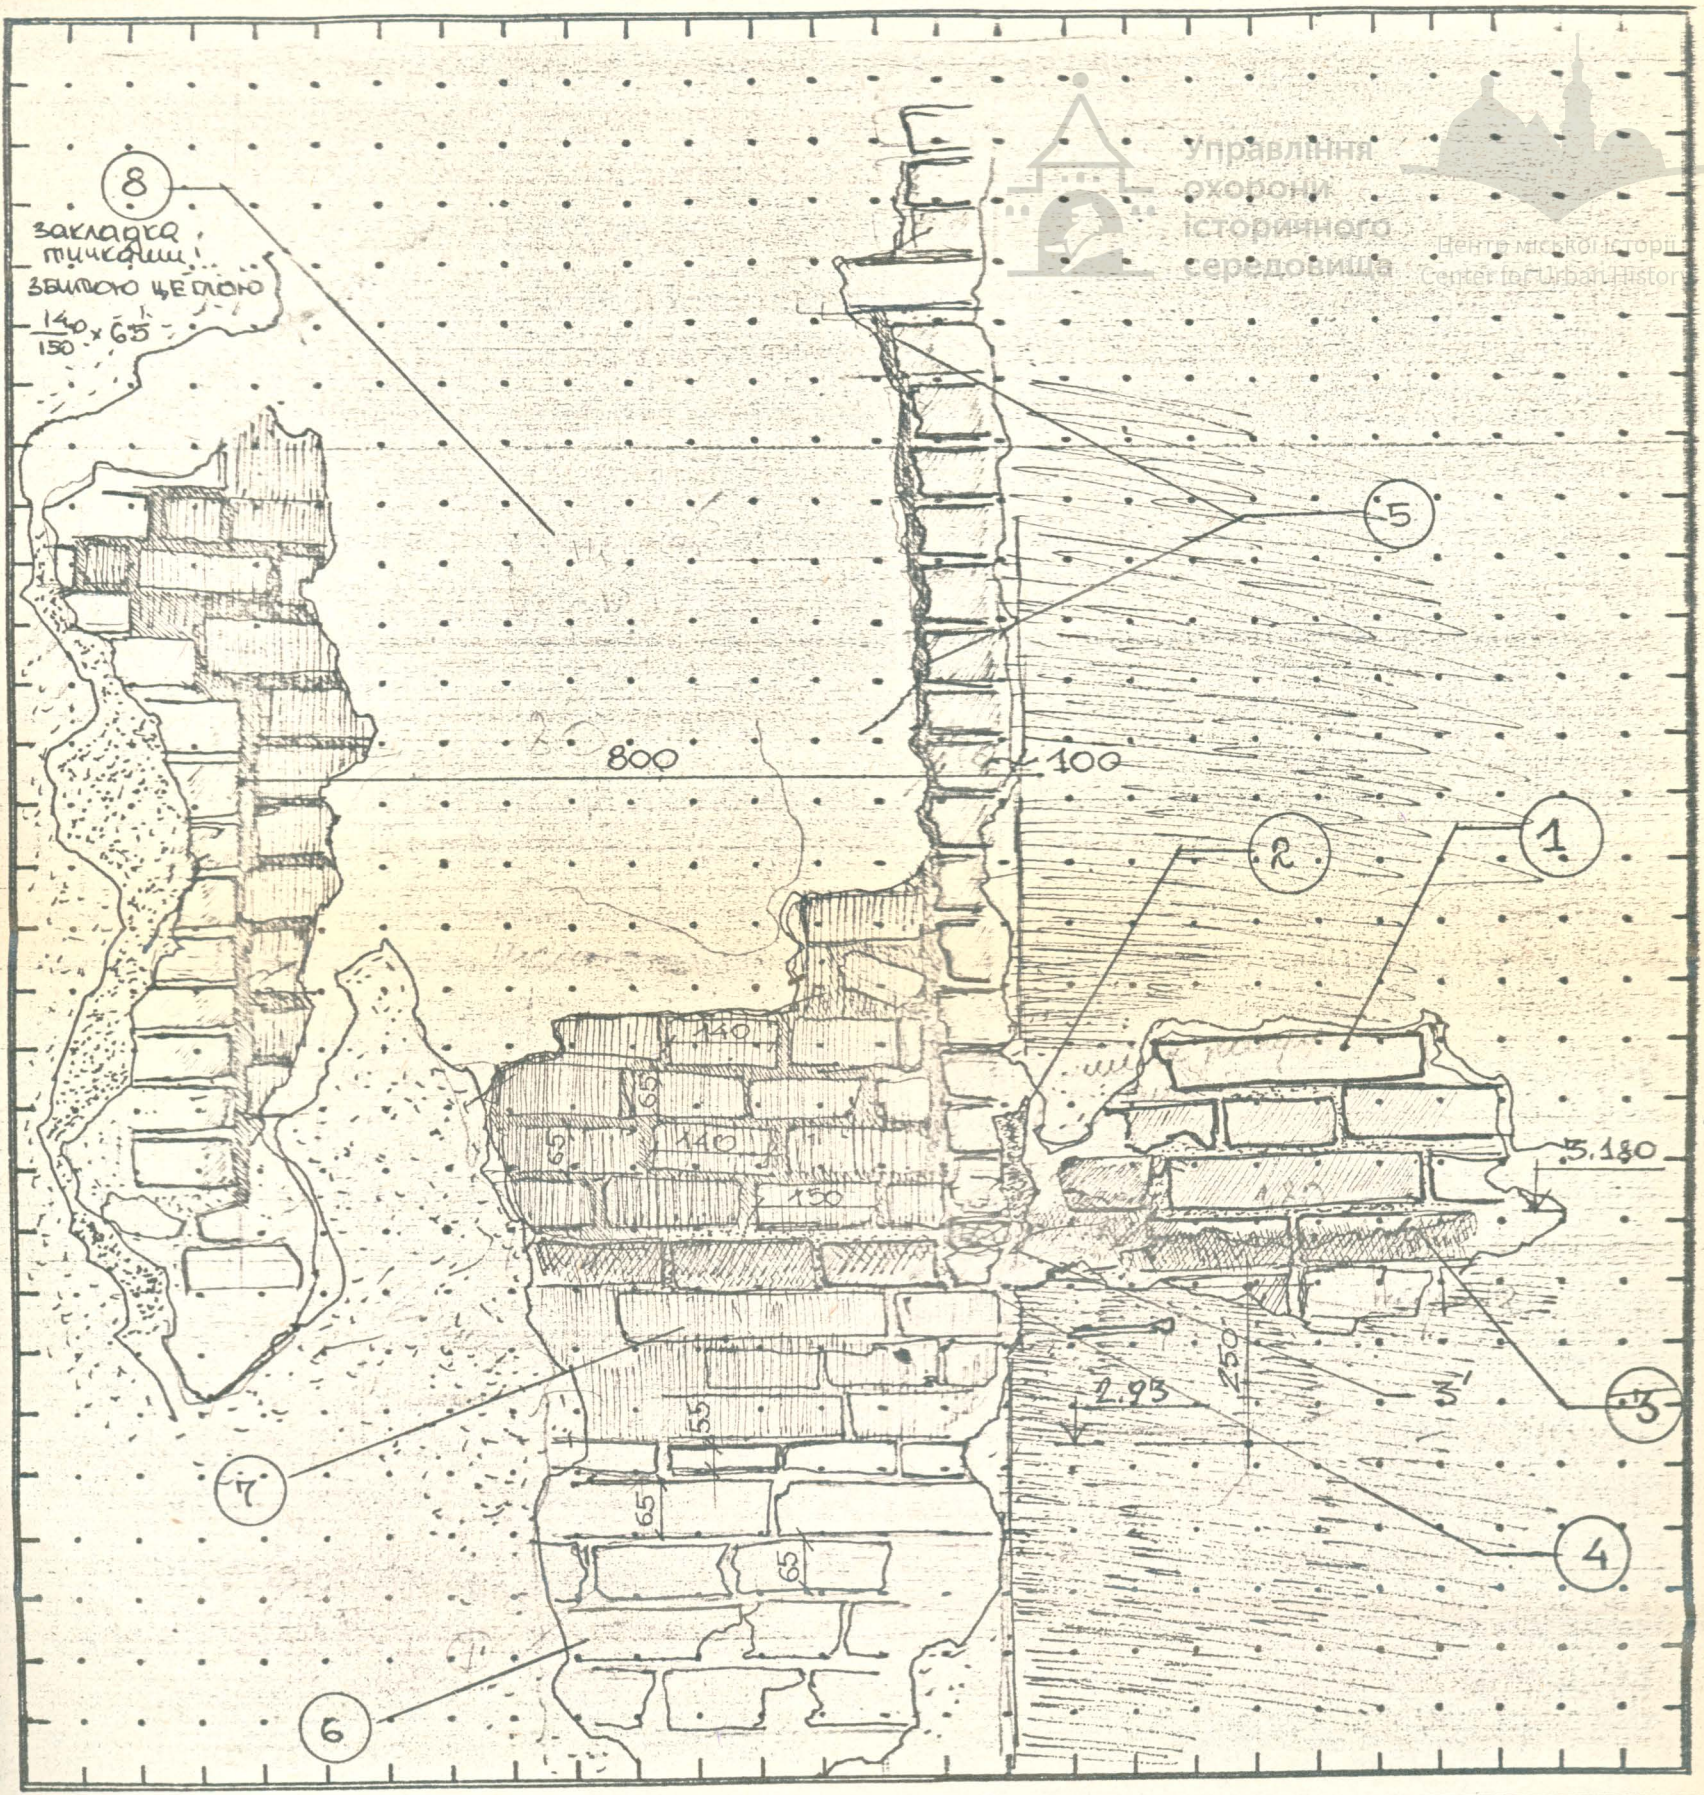
ЗОНДАЖ Будинок №26 на пл. Ринок пам. арх XVI-XVIIст. ох №326/24 — № 1-2

① Граничний готичний мур. Цегла обпалена темно-червона $\frac{270}{260} \times 85 \times \frac{125}{130}$, розчин охристий з вкрапленнями гранул вапна до 3-5 мм.

② Залишок первісного обпаленого тиньку, що завертає в куті.

⑤ Штраба в кладці (ймовірний слід від залишок дерева обпаленого. Штраба прослідковується на стіні тильної офіцини.

⑤ Зрубана стара цегла для дверного прорізу, що прослідковується до верху стелі. Перемички вверху вже немає (очевидно перекриття в ізбі тильній було вищим). Стіна II періоду.

⑥ Цегла червона 65× Розчин досить твердий, кладка дещо виступає. сірий XIX ст. (4 період)

⑦ 3 ряди цегли, а із штрабою дещо втоплені; цегла світло-охриста. Розчин сірий, твердий. Ремонт стіни XIX ст.

знайдено штрабу - як слід можливої галереї з якої був пробитий вихід на аркаду 2-го поверху що в подвір'ї

пізніше прохід було закладено - IV період

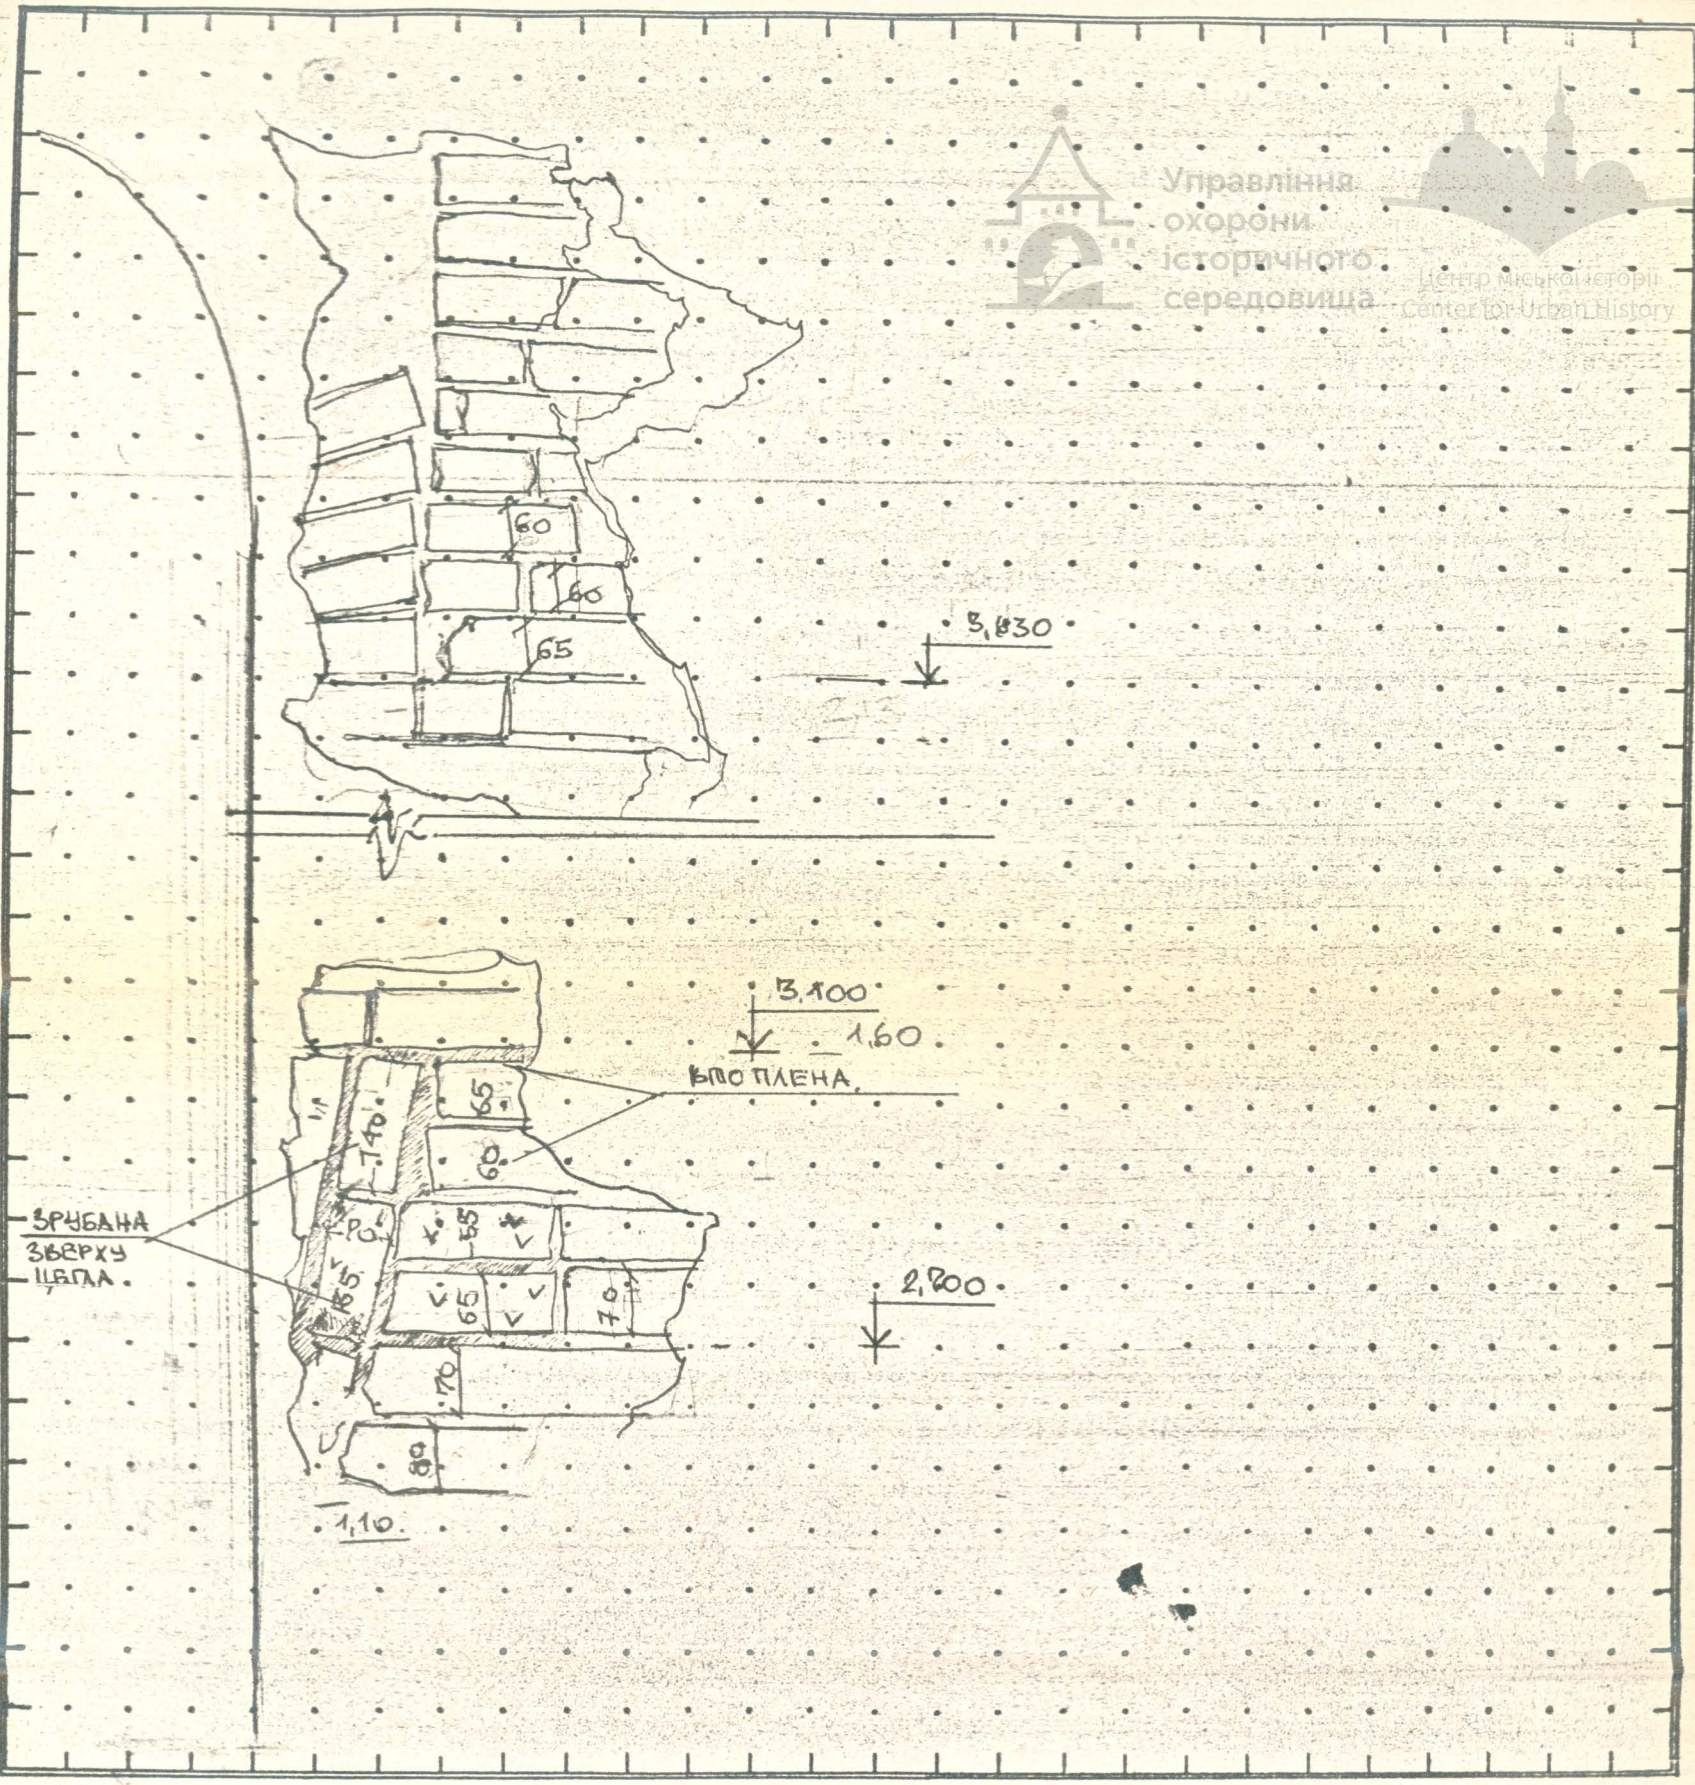
ЗОНДАЖ будинок №26 на пл. Ринок. пам. арх. XVI-XVIIст. ох.№326/24 №1-3

1. Цегла червона. Трошки зверху зрубана. Розчин світло-охристий, з дрібними вкрапленнями вапна. Цегла $300 \times \frac{140}{135} \times \frac{65}{70}$.

② Цегла червона. $140 \times \frac{6}{6,5}$. Розчин твердий охристий, з дрібними вкрапленнями вапна.
Шов - як результат переробления перемички.
Перемичка нова півциркульна покладена на світлому зернистому розчині. Цегла охриста. $300 \times 13,5 \times 75$.

Висновок:
Знайдено залишок старої перемички II періоду. Існуюча перемичка формувалась в III-му періоді разом з відкосами вікна.

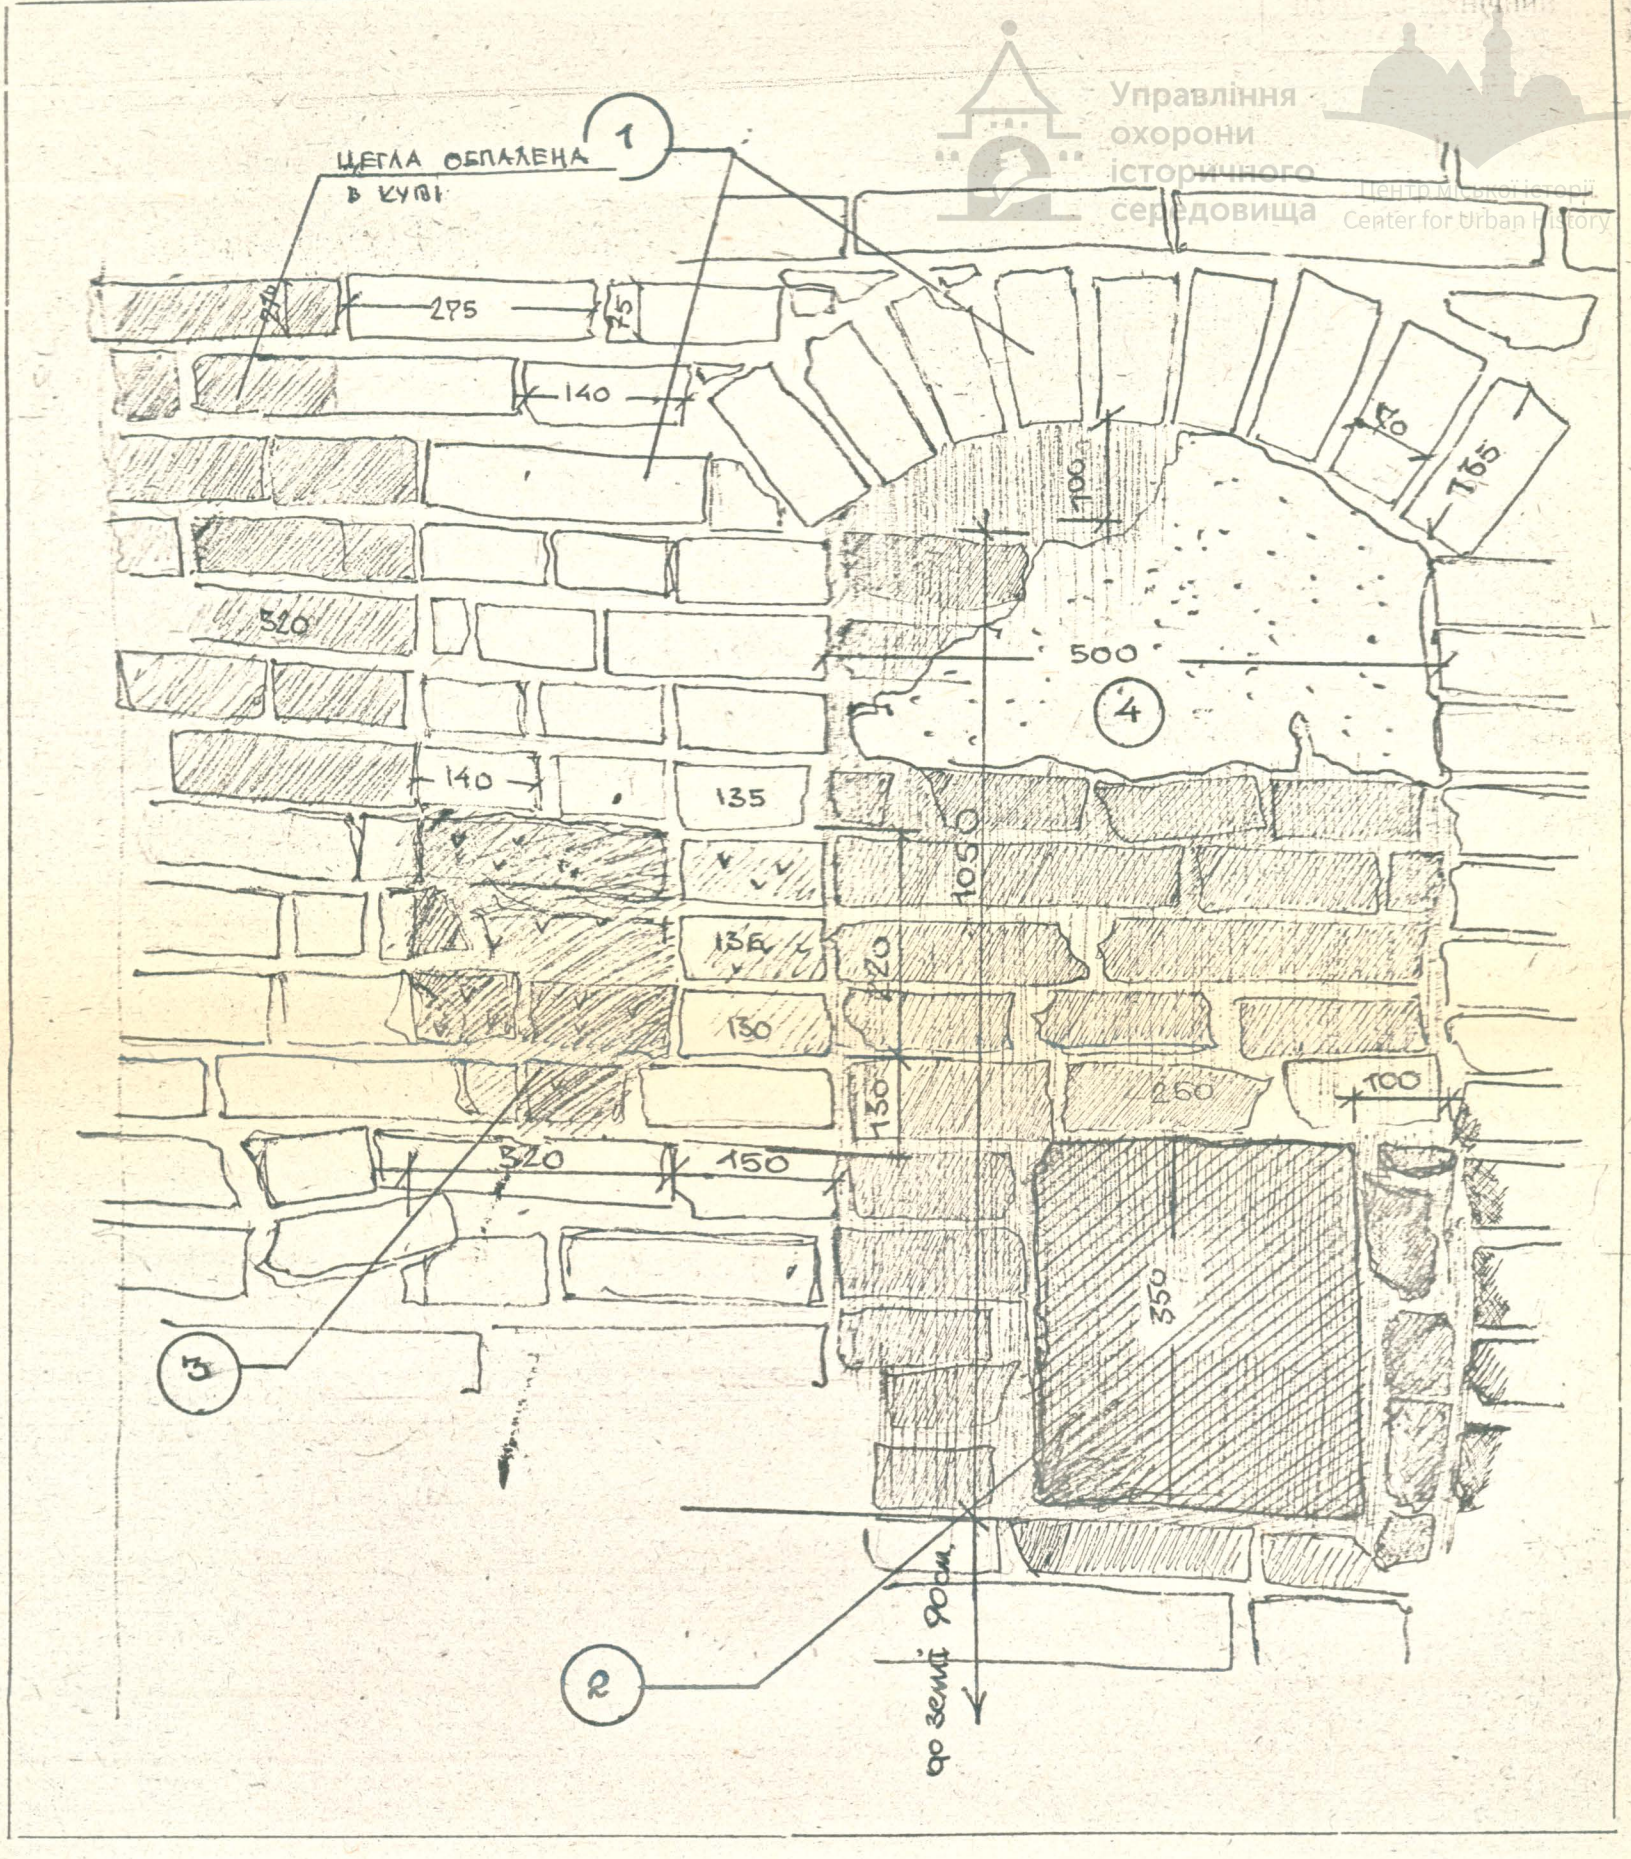
офіцина в подвір'ї, кімната над проїздом, гранична стіна.

① Перемичка нішки формована одночасно із стіною. Цегла темно-червона, подекуди сильно обпалена (особливо в купі). Цегла $275 \times \frac{145}{140} \times \frac{7}{7{,}5}$

○ Розчин охристий з вкрапленнями вапна до 5мм.

③ Вирубане гніздо. Закладене на білому зернистому розчині, III періоду.

④ Нішка закладена на охристому розчині. Цегла стара $\frac{300}{28} \times \frac{8{,}5}{7{,}5}$, подекуди збита повторного використання.

② Б/К блок, на розчині II періоду. Розчин і камінь обпалені.

Висновок! Нішка сформована в II періоді Б/К блок імовірно балка від галереї в подвір'ї офіцини л25 на 2 періоф. Нішка закладена в кінці I періоду.

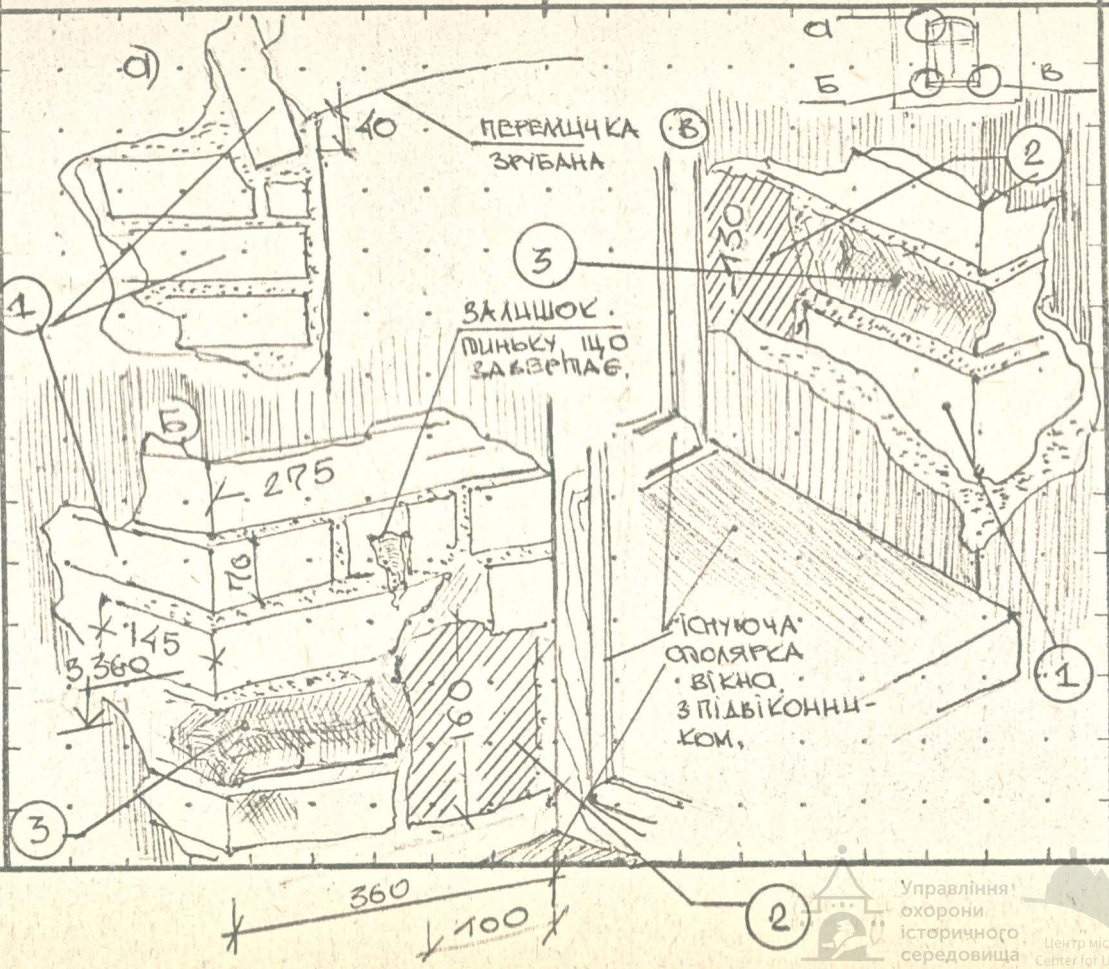
ЗОНДАЖ будинок №26 на пл. Ринок у м. Львові пам. арх XVI–XVIII ст охр № 326/24 № 1-5

① ВІДКОСИ ФОРМОВАНІ ЗІ СТІНОЮ АЛЕ ПЕРЕМИЧКА ДЕЩО ЗРУБАНА. ЦЕГЛА ЧЕРВОНА 27.5 × 14 × ? РОЗЧИН. СВІТЛИЙ, ЗЕРНИСТИЙ.

② ЗАЛИШКИ ЗРУБАНОГО Б/К ПІДВІКОННОГО БЛОКУ

③ ШТРАБА ВІД ПІДВІКОННОЇ ДОШКИ

ВІКОННИЙ ПРОРІЗ ФОРМОВАНИЙ .. В III період.

АЛЕ ЙОГО РОЗМІР БУВ ДЕЩО МЕ

ПРО ЩО ЗВІДЧАТЬ ЗАЛИШКИ ПІДВІКОННИХ Б/К БЛОКІВ ТА ШТРАБ
КОННИКІВ

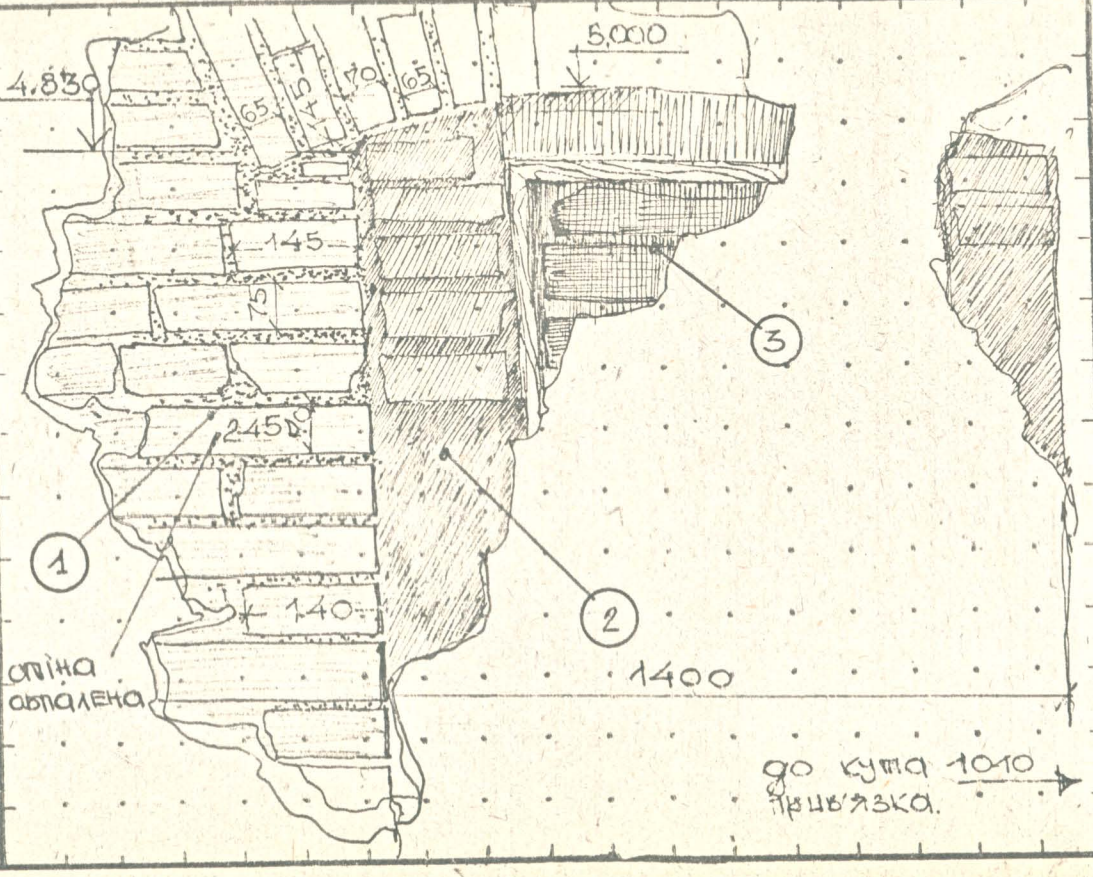
ЗОНДАЖ будинок №26 на площі Ринок у м. Львові. Пам. арх. XVI-XVIII ох № 326/24 | № 1-6

① Формований відкос

Цегла обпалена, червона $\frac{24}{25} \times \frac{14}{14.5} \times \frac{7}{7.5}$. Розчин світлий, зернистий, досить твердий

③ Закладка дверного прорізу цеглою повторного використання, на цементному розчині: У період

Віконний проріз сформований в III період

② Підзакладка віконного прорізу зрубаною цеглою для дверного на час існування галереї (яку розібрано після реконструкції 1878 р.) Цегла 6,5×6. Розчин світлий, зернистий, кінець 3-го пе офіцина, 2-й поверх шкільна кімната

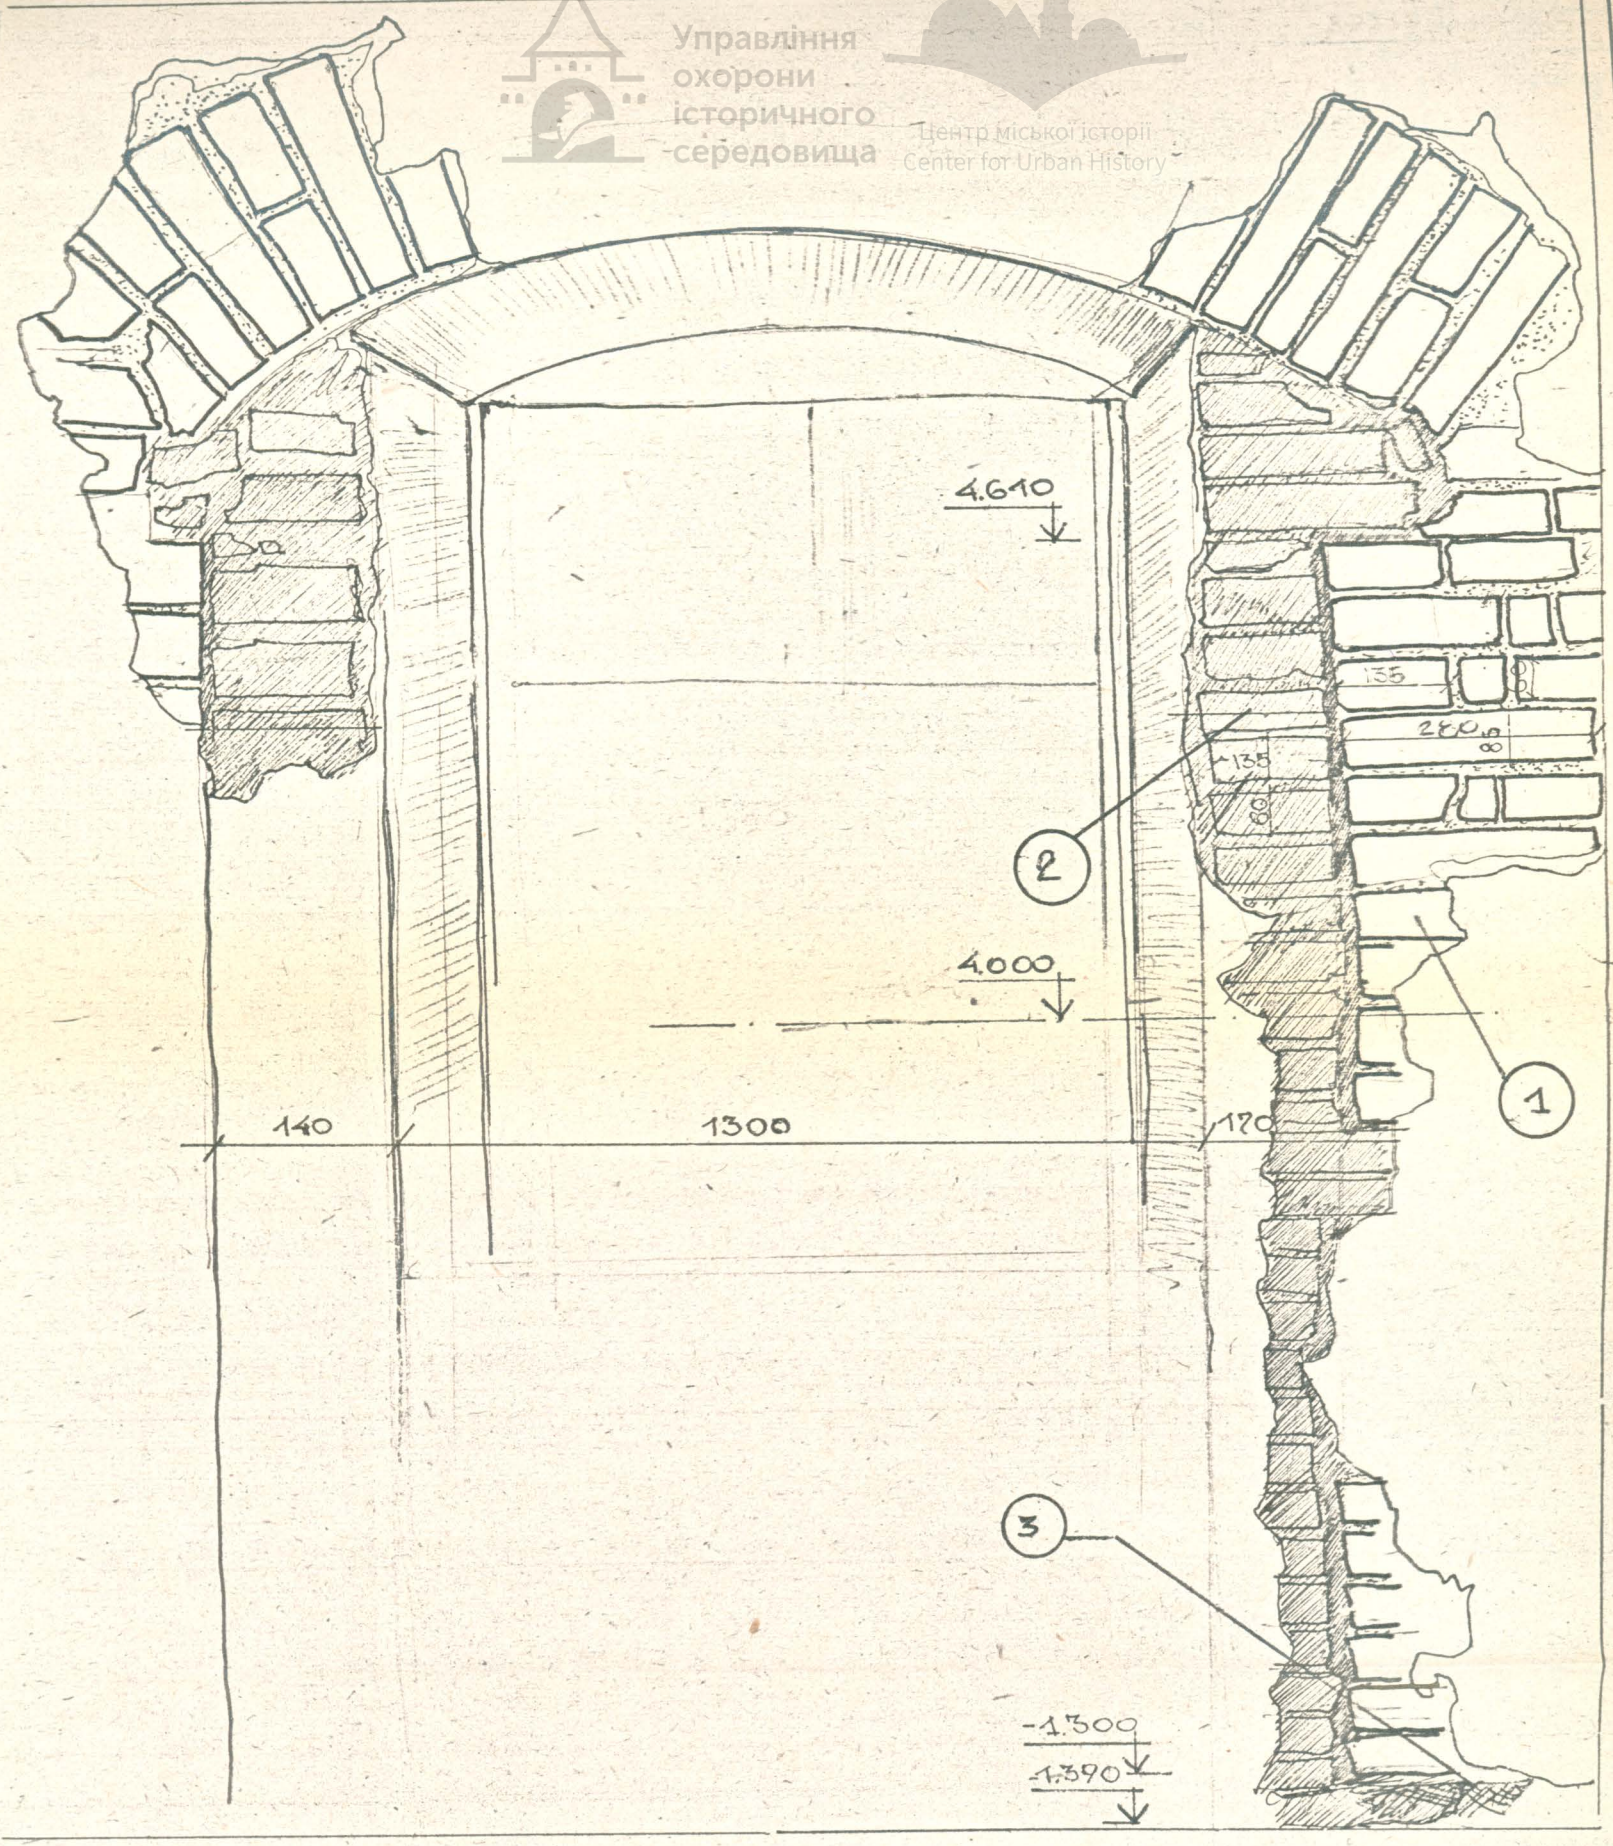
① Формований віконний відкос з перемичкою. Відкос формований зразу із собачками. Цегла червона. 280 × 135 × $\frac{60}{85}$. Розчин, досить світлий

② Закладка на світлому зернистому розчині

③ Внизу штраба, до якої доходить відкіс.

Віконні відкоси з перемичкою формовані в кінці II періоду на початку III. Докладка відкосів відповідає III періоду. Штраба, ймовірно, від підлоги, яка була на відмітці +2.70 м.

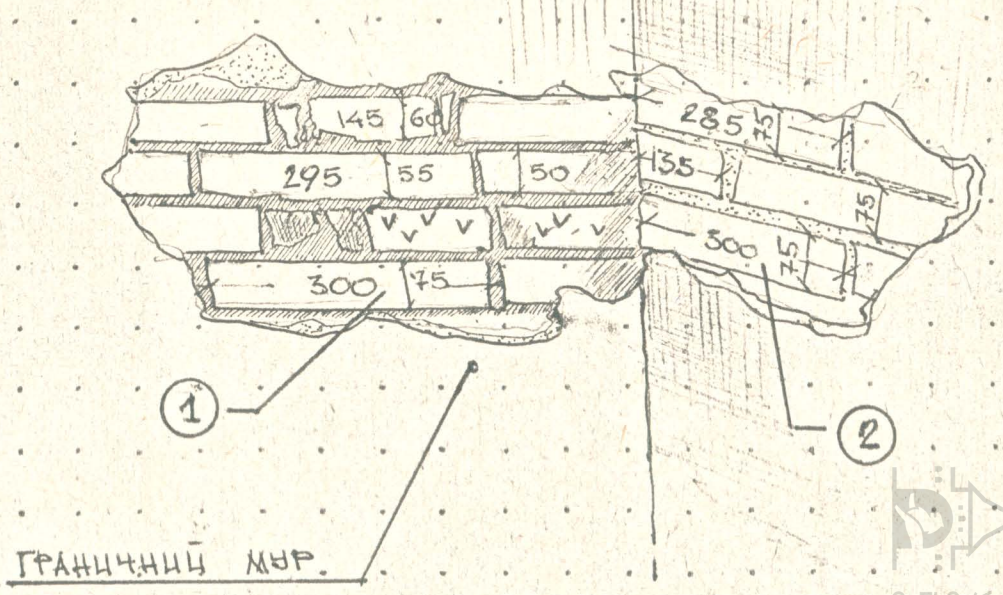
№ 3-1

① Цегла обпалена, темно-червона, подекуди зуба-на. $\frac{29.5}{300} \times 14.5 \times \frac{5.5}{60}$.

② Перев'язки стіни з граничним муром немає. Цегла ширша $\frac{28.5}{300} \times 7.5 \times 13.5$, окриста відповідає III періоду

розних окресш Гранична стіна відповідає II періоду.

Поперечна стіна сходової кілітки відпо

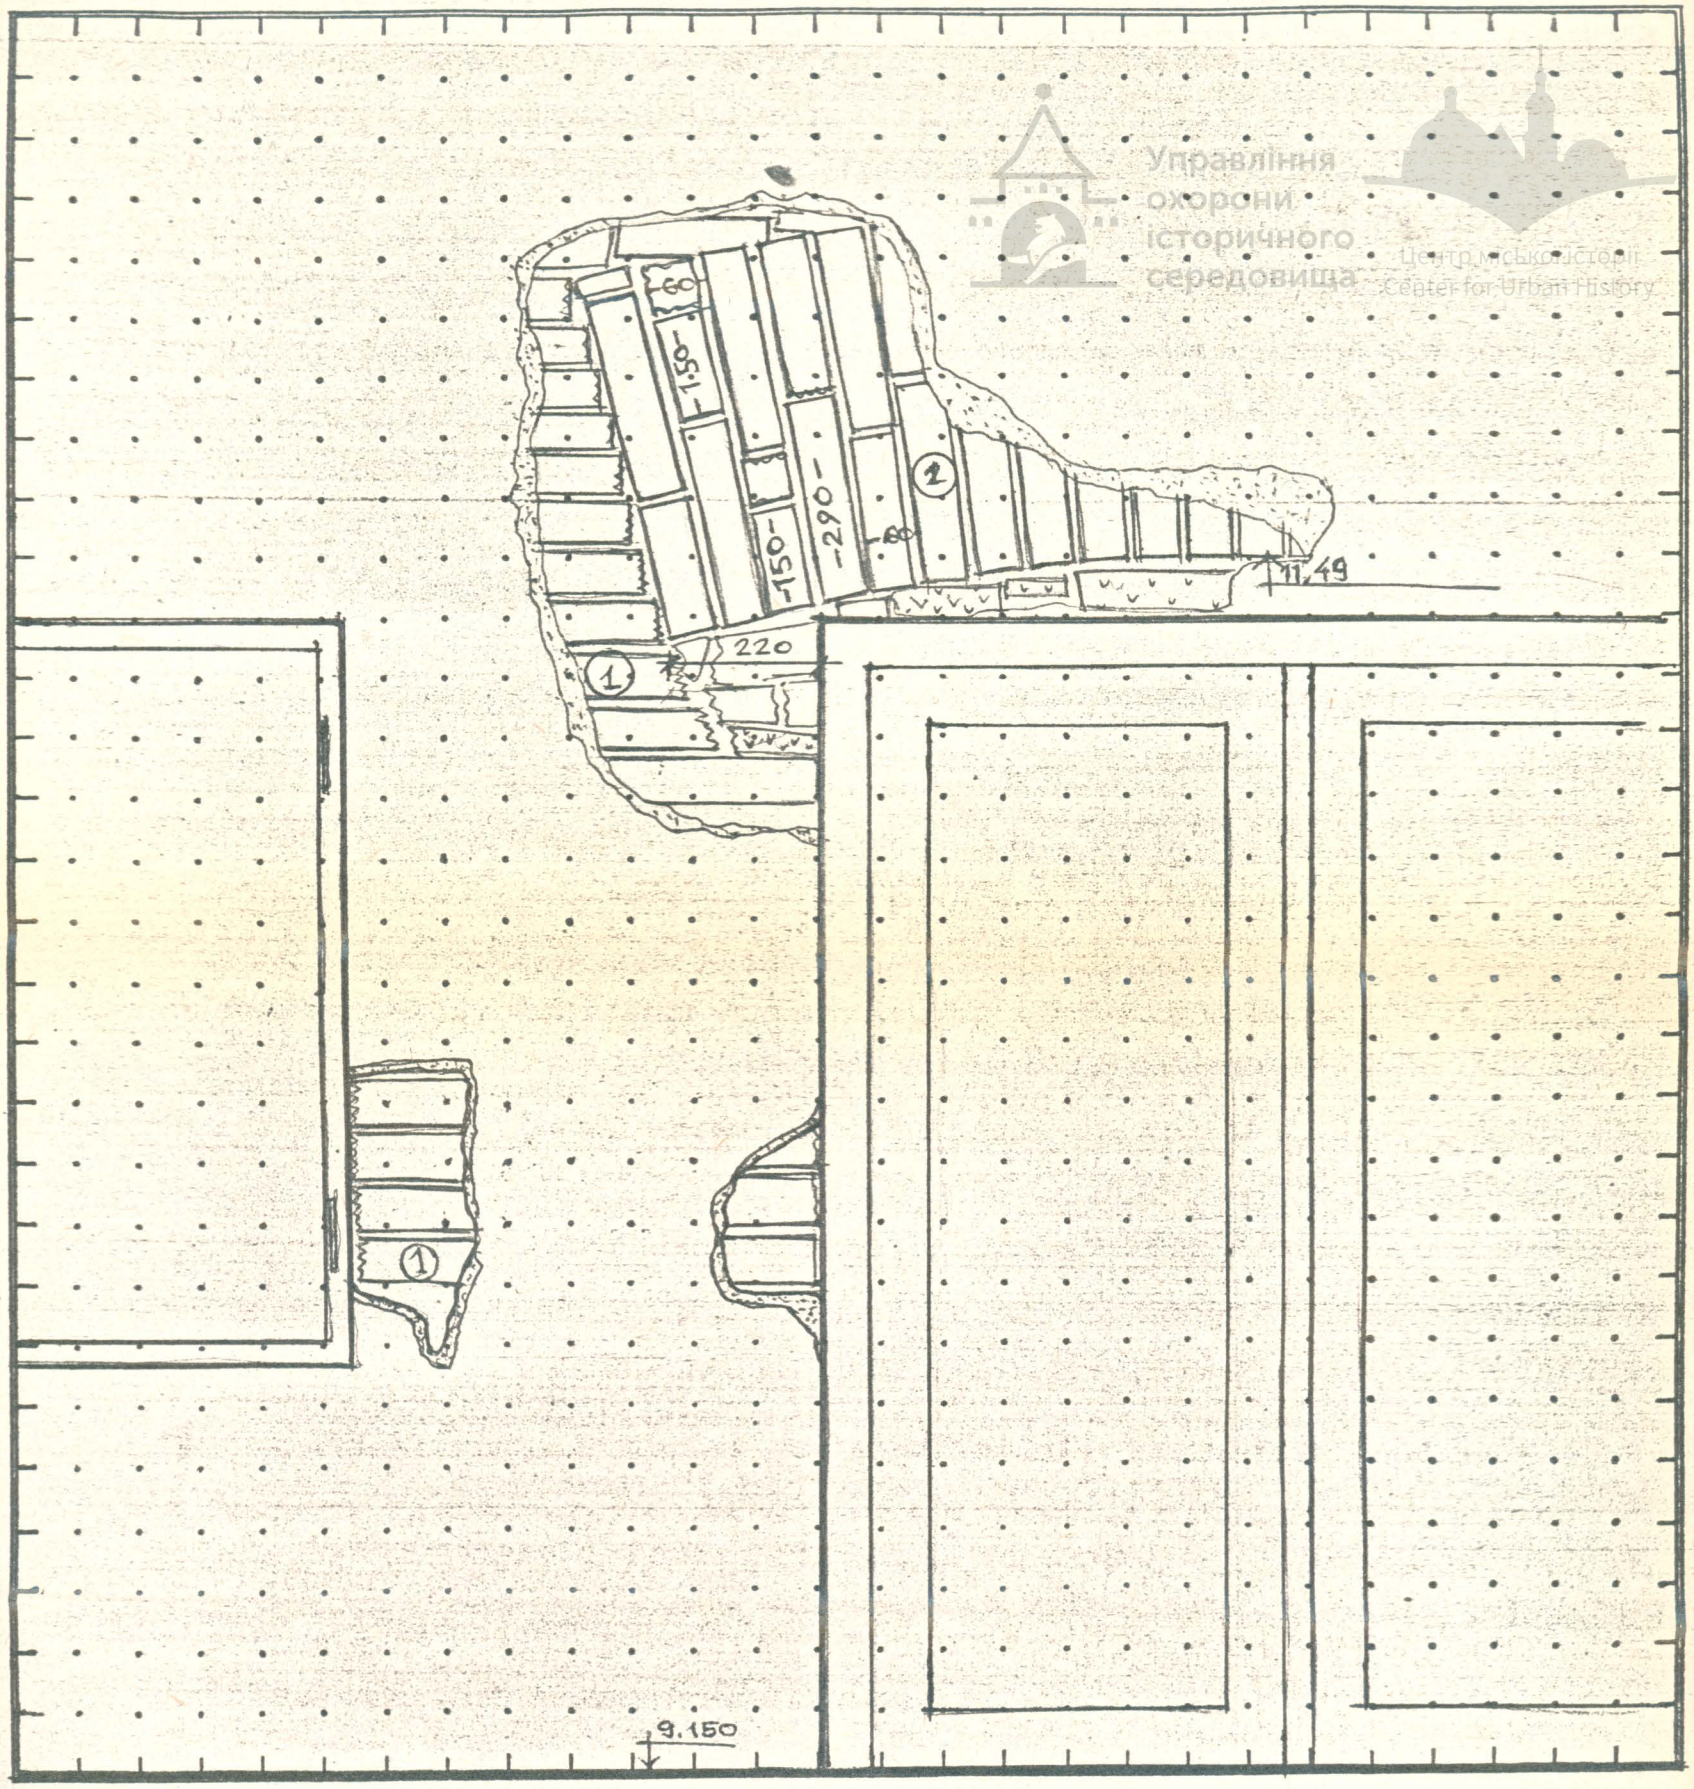
ЗОНДАЖ ПАМ'ЯТКА АРХІТЕКТУРИ XVI - XVII СТ. | № 3-2
БУДИНОК № 26 ОСНОВНИЙ БУДИНОК. СХОДИ. 3 ПОВ.
ВИКОНАВ СЕРДЮК Н. | ДОСЛІДИВ СЕРДЮК Н. | 1992

① СВІТЛО-ОХРИСТА ЦЕГЛА 300×135×75 НА СВІТЛОМУ, ЗЕРНИСТОМУ З ВКРАПЛЕННЯМИ ВАПНА СИПУЧОМУ РОЗЧИНІ.

② СВІТЛО-ЧЕРВОНА ЦЕГЛА 290×150×60 НА СІРОМУ ТВЕРДОМУ МІЛКОЗЕРНИСТОМУ РОЗЧИНІ.

В СТІНІ III БУД. ПЕРІОДУ ПРОРУБАНІ ОТВОРИ ДЛЯ ВІКНА І ДВЕРЕЙ.
ПЕРЕМИЧКА ВІДНОСИТЬСЯ ДО IV ПЕР. ЗАБУДОВИ
