Пам"ятка архітектури ХУІ-ХУП ст., ох.№ 326/24 Будинок № 26 на пл.Ринок у м.Львові. Узагальнення матеріалів досліджень.

Том П, книга 3, випуск І.

СТАДІЯ: Узагальнення матеріалів обстежень

ПОЯСНЮВАЛЬНА ЗАПИСКА
ПО
КОМПЛЕКСНИХ НАУКОВИХ ОБСТЕЖЕННЯХ
ПО БУД.№ 26 НА ПЛ.РИНОК

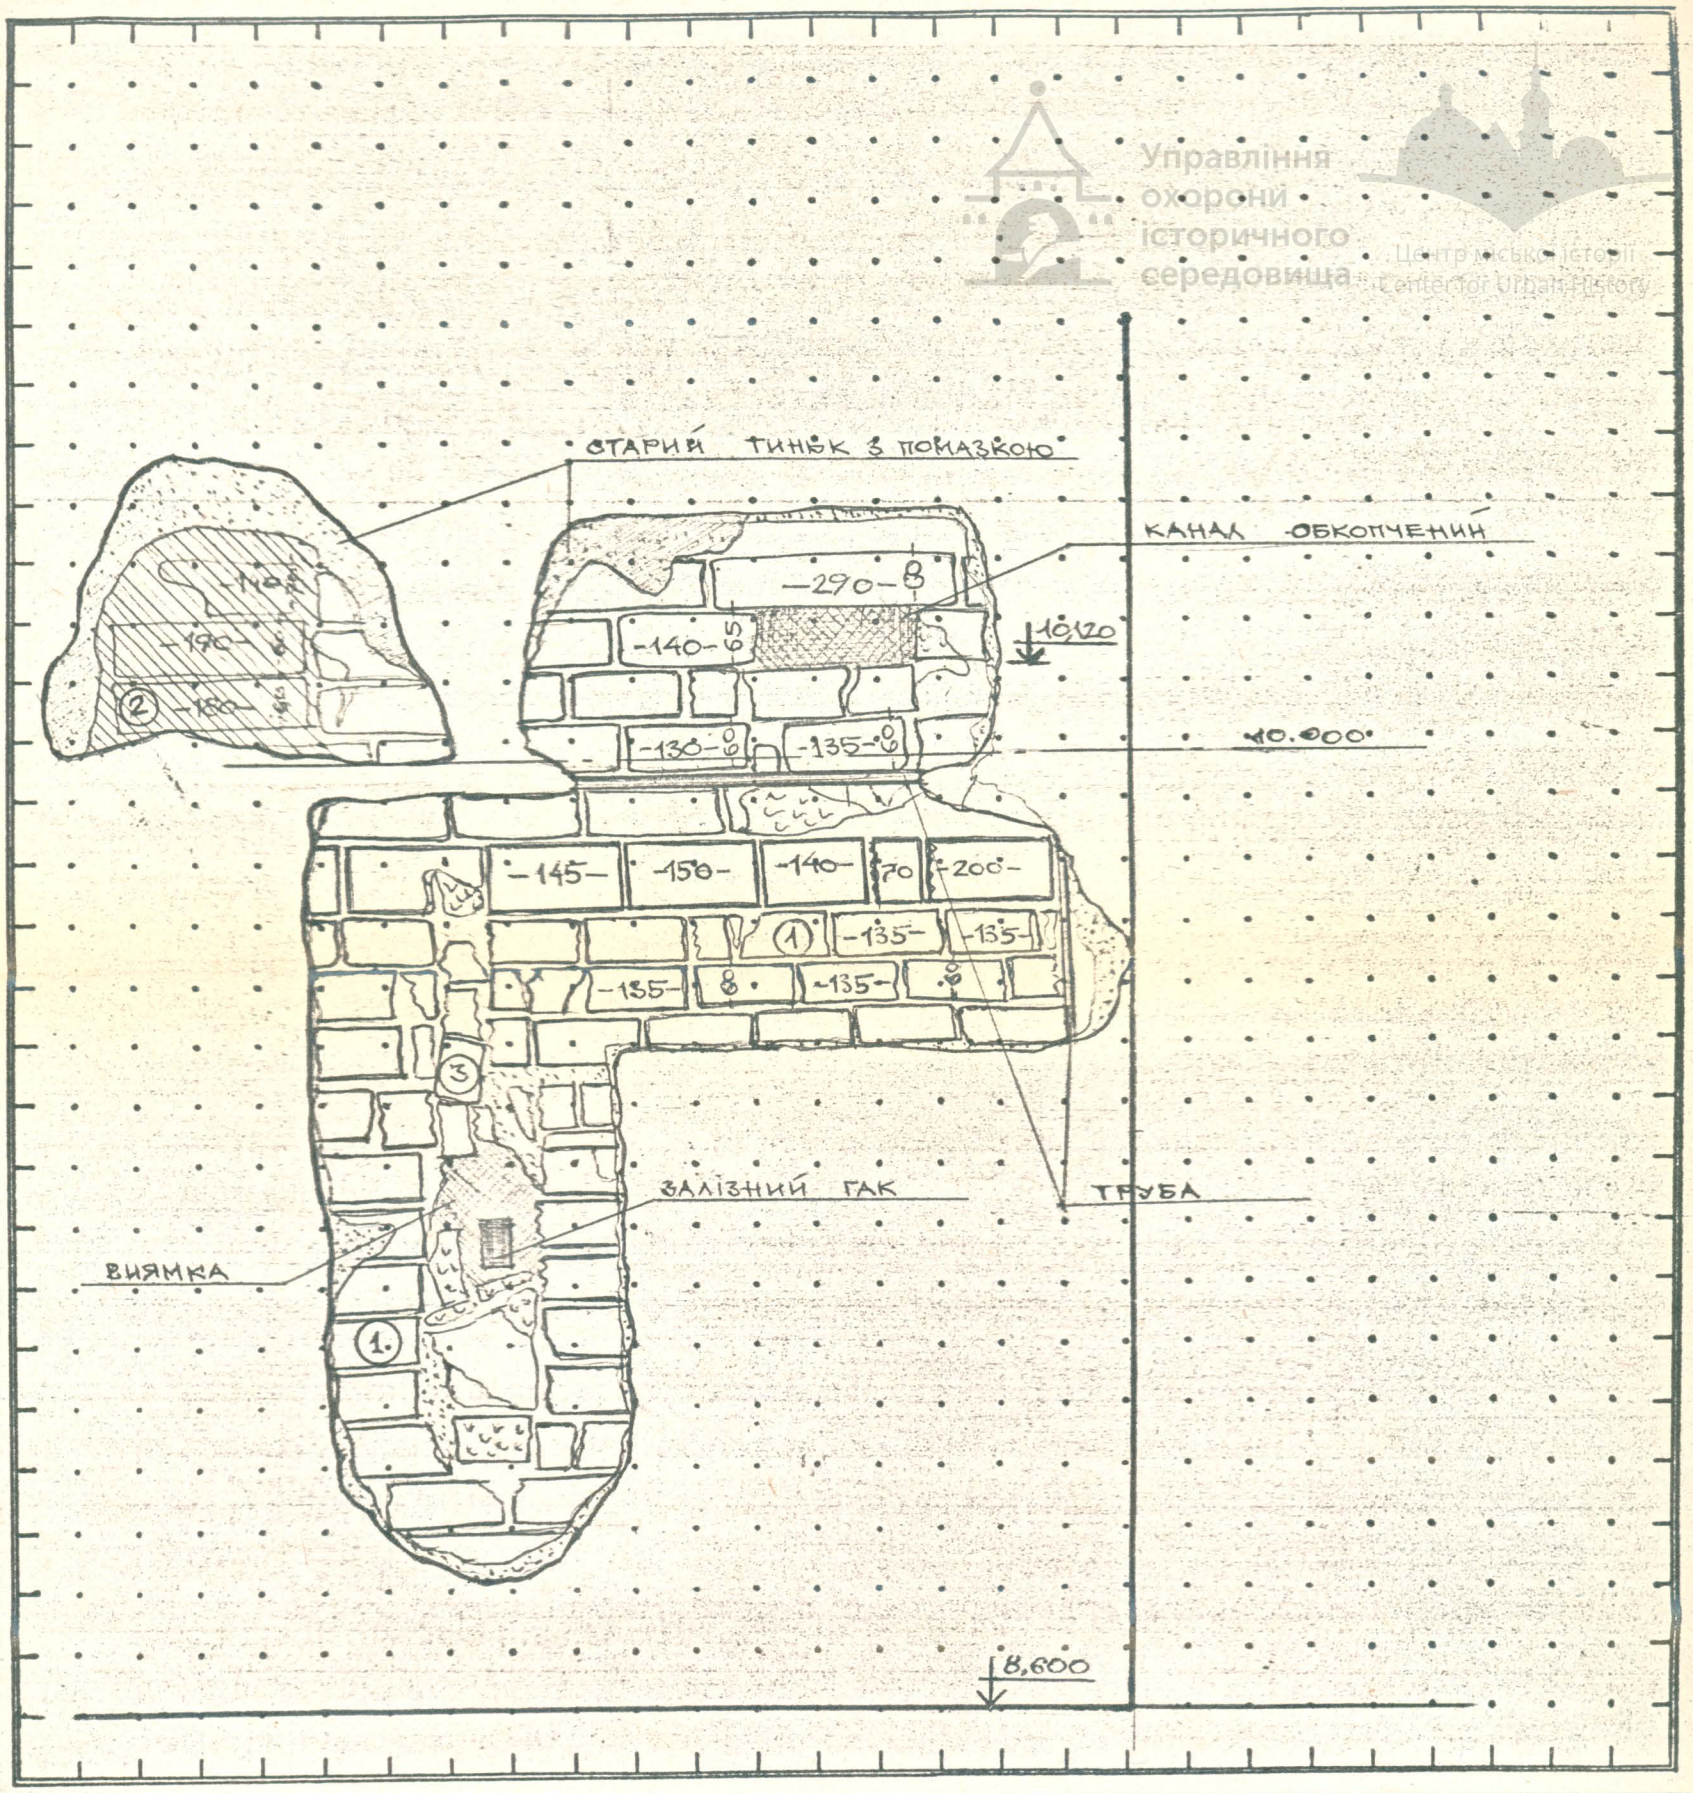
№ 3-3

① ЦЕГЛА ОРАНЖЕВА ТЕМНА 290×$\frac{140}{150}$×60
НА СІРОМУ МІЛКОЗЕРНИСТОМУ РОЗЧИНІ

② ЦЕГЛА ОХРИСТА 275×140×$\frac{60}{70}$
НА СВІТЛОМУ СИПУЧОМУ РОЗЧИНІ.

③ ЦЕГЛА ПОВТОРНОГО ВИКОРИСТАННЯ
НА ЖОВТОМУ РОЗЧИНІ

СТІНА ЗВЕДЕНА В IV ПЕР. ЗАБ.
НЕОДНОРАЗОВО ПЕРЕРОБЛЯЛАСЬ В V ПЕР.
ПО ТЕХНІЧНИХ ПРИЧИНАХ.
ДИМОВИЙ КАНАЛ ОБКОПЧЕНИЙ.
ЙМОВІРНО МІСЦЕ КОЛИШНІХ СХОДІВ.
ЗБЕРІГСЯ ГАК ВІД ДВЕРЦЯТ.

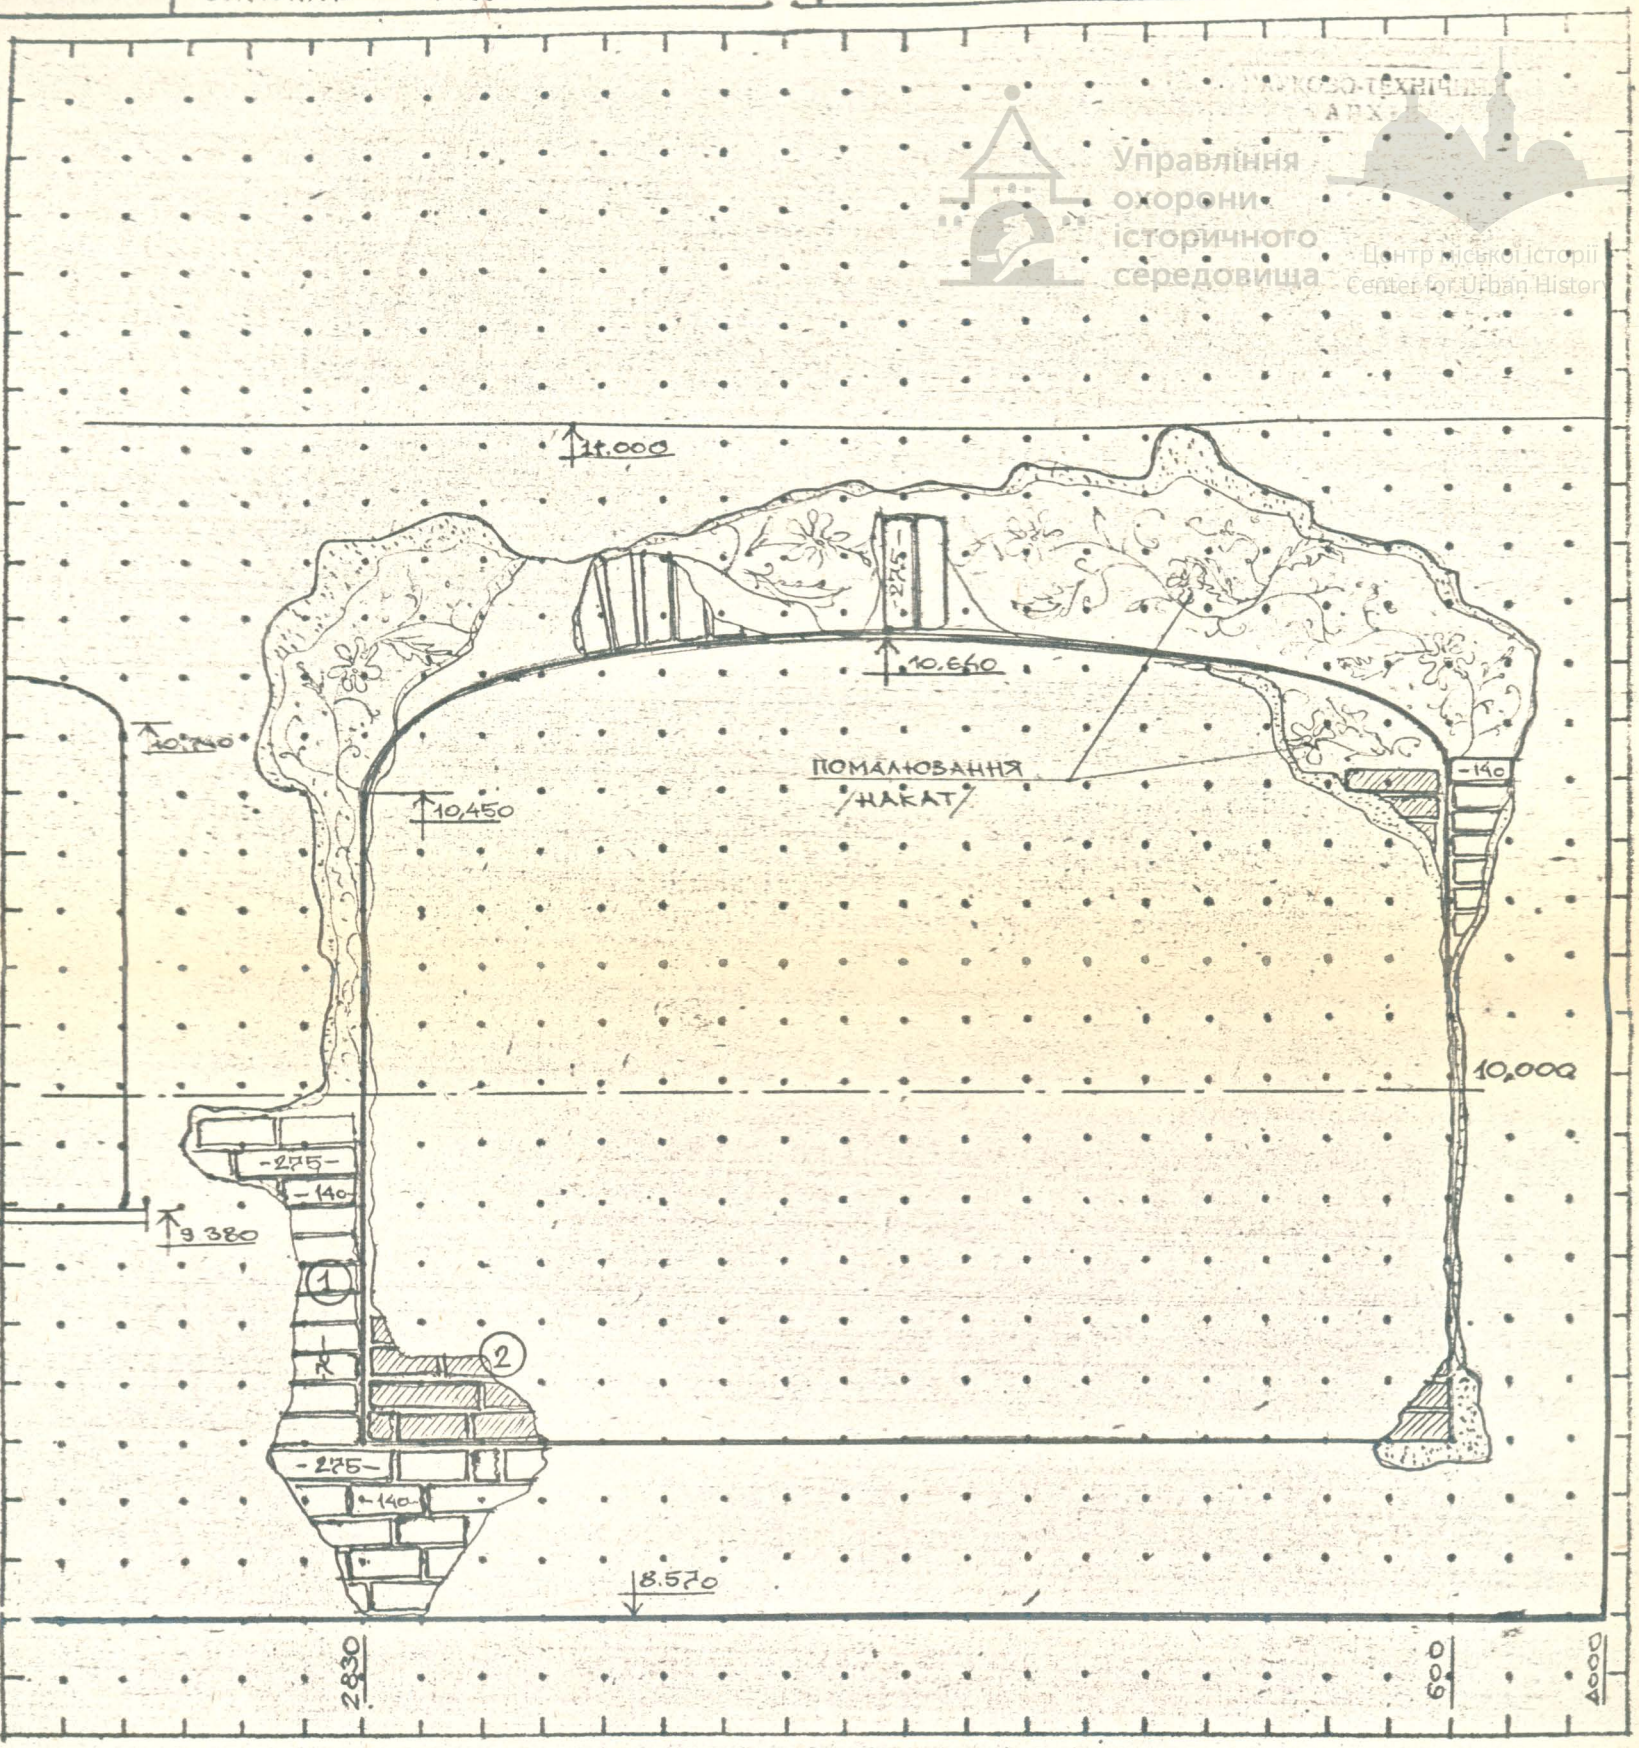
№ 3-4

① ЦЕГЛА СВІТЛО-ОХРИСТА /275×140×70/ НА ТВЕРДОМУ, СВІТЛОМУ, ШІЛКОЗЕРНИСТОМУ РОЗЧИНІ. З НЕВЕЛИКИМИ ВКРАПЛЕННЯМИ ВАПНА.

② ЦЕГЛА ПОВТОРНОГО ВИКОРИСТАННЯ /ТЕМНА/ НА ГЛИНЯНОМУ РОЗЧИНІ

АРОЧНА НІША В ЗОВНІШНІЙ СТІНІ ТИЛЬНОЇ ОФІЦИНИ /ІІІ ПЕР. ЗАБ/ З АЛЬФРЕЙКОЮ, ЗАКЛАДЕНА НА ПОЧАТКУ XX СТ. /V ПЕР. ЗАБ./

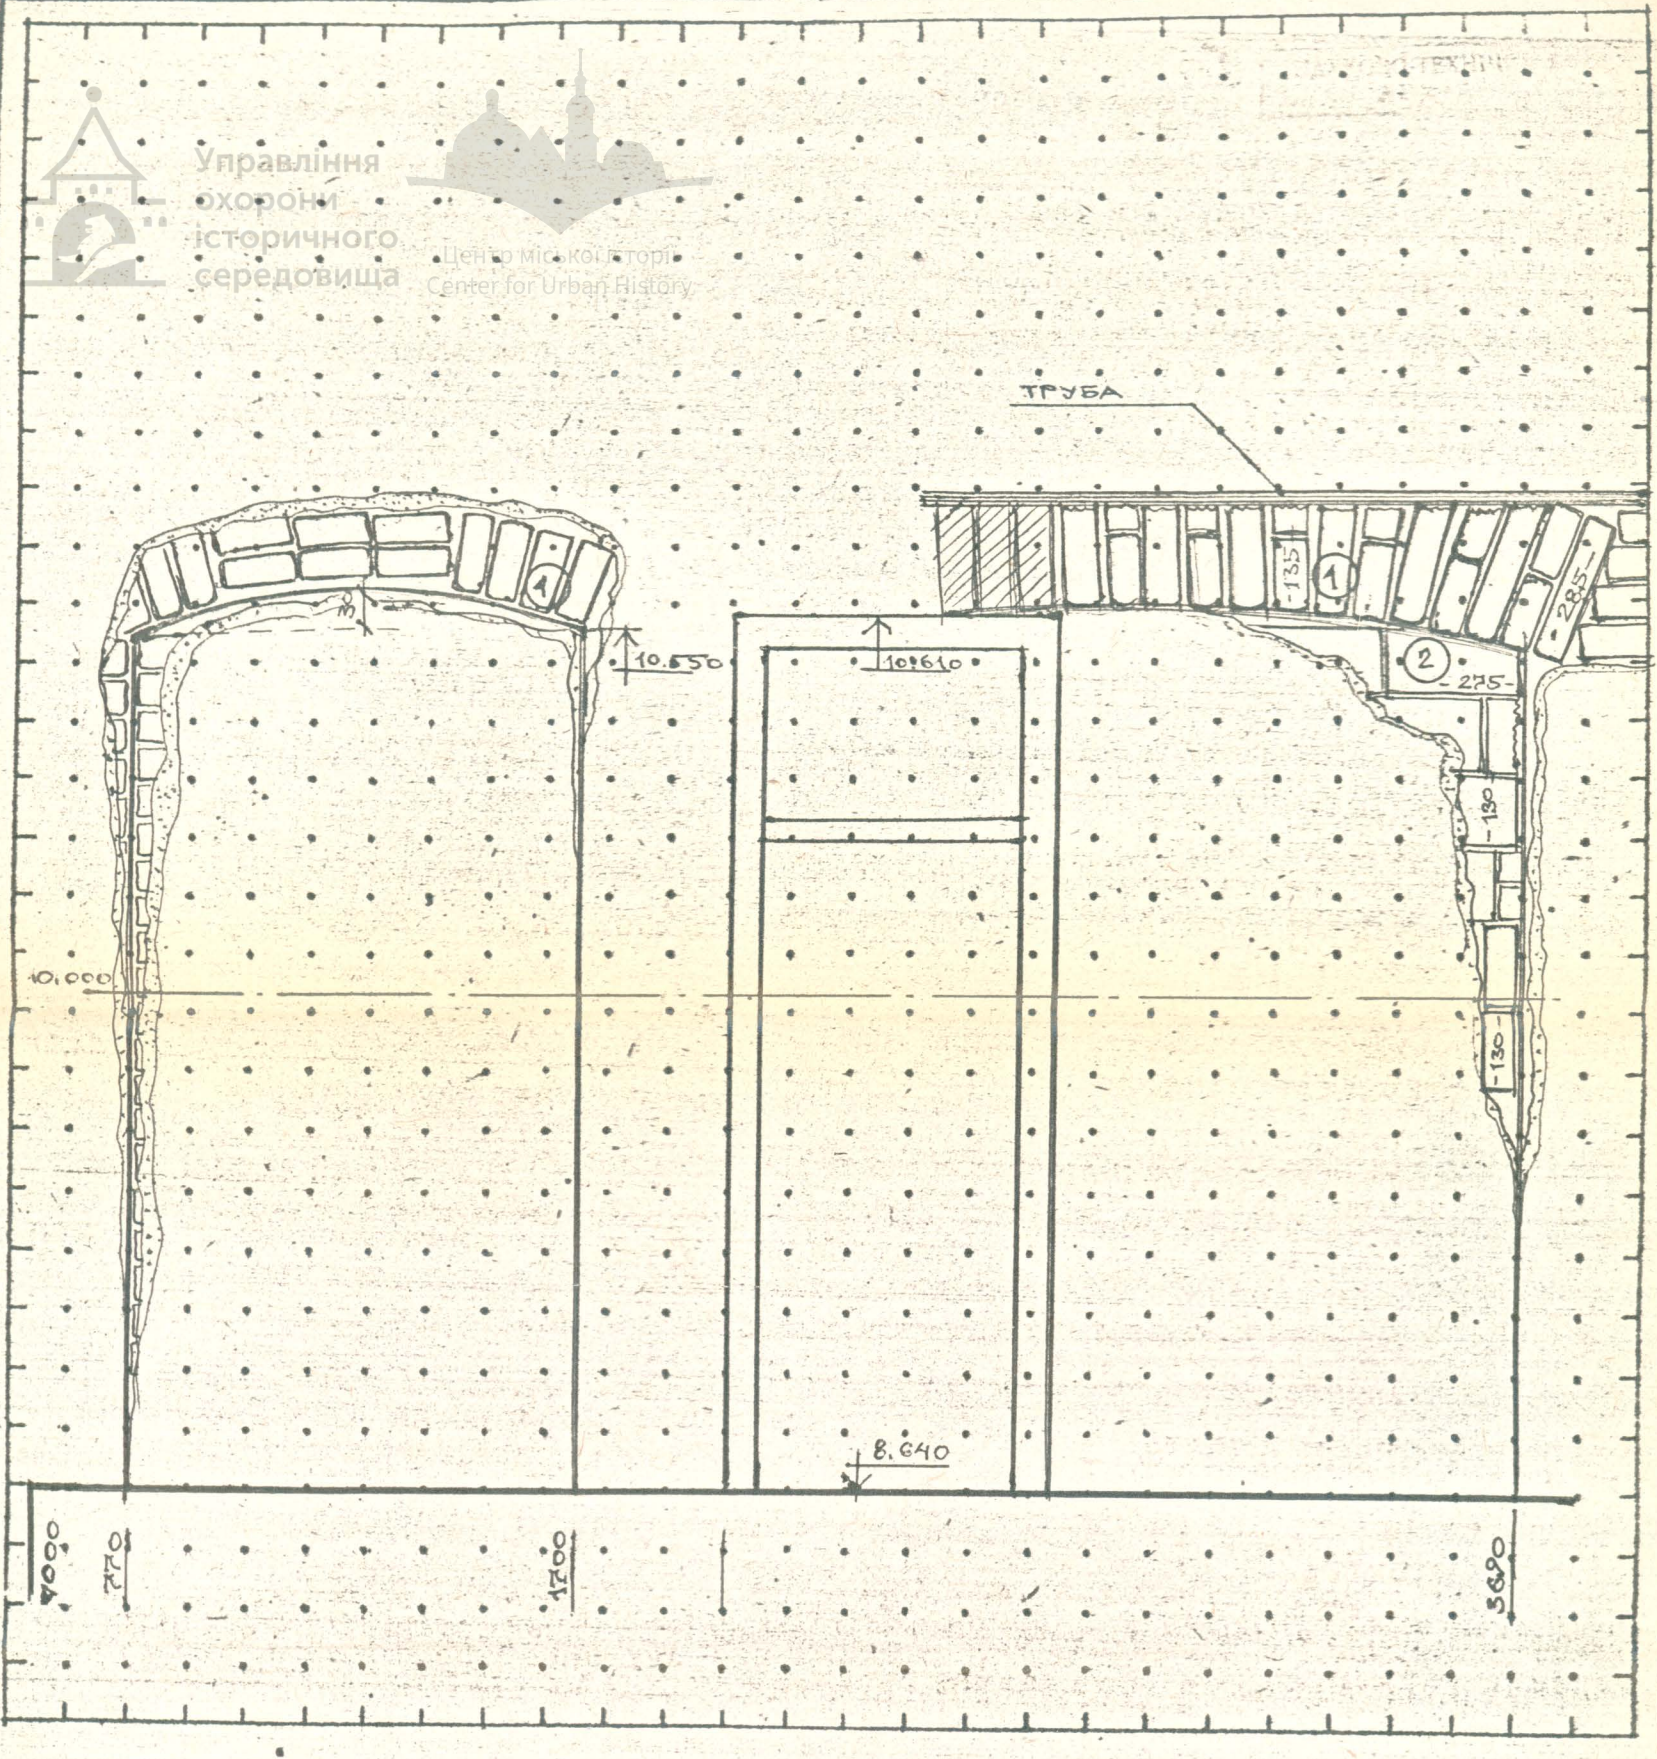
БУДИНОК № 26 ТИЛЬНА ОФІЦИНА

① ЦЕГЛА $\frac{285 \times 135 \times 70}{290\ \ 140\ \ 60}$ СВІТЛО-ЧЕРВОНА НА СІРОМУ ТВЕРДОМУ МІЛКОЗЕРНИСТОМУ РОЗЧИНІ.

② ВОГНЕТРИВКА ЦЕГЛА 275×130×65 НА ТВЕРДОМУ ЦЕМЕНТНОМУ РОЗЧИНІ

ДВІ АРОЧНІ НІШІ В СТІНІ /IV ПЕР. ЗАБ./ ФОРМОВАНІ ОДНОЧАСНО З ВИВЕДЕННЯМ СТІНИ. ПЕРЕРОБЛЕНІ, ЧАСТКОВО ЗРУЙНОВАНІ І ЗАКЛАДЕНІ В V ПЕРІОД ЗАБ., КОЛИ ПРОБИЛИ ВИХІД /ІСНУЮЧИЙ ЗАРАЗ/ НА СТРИХ.

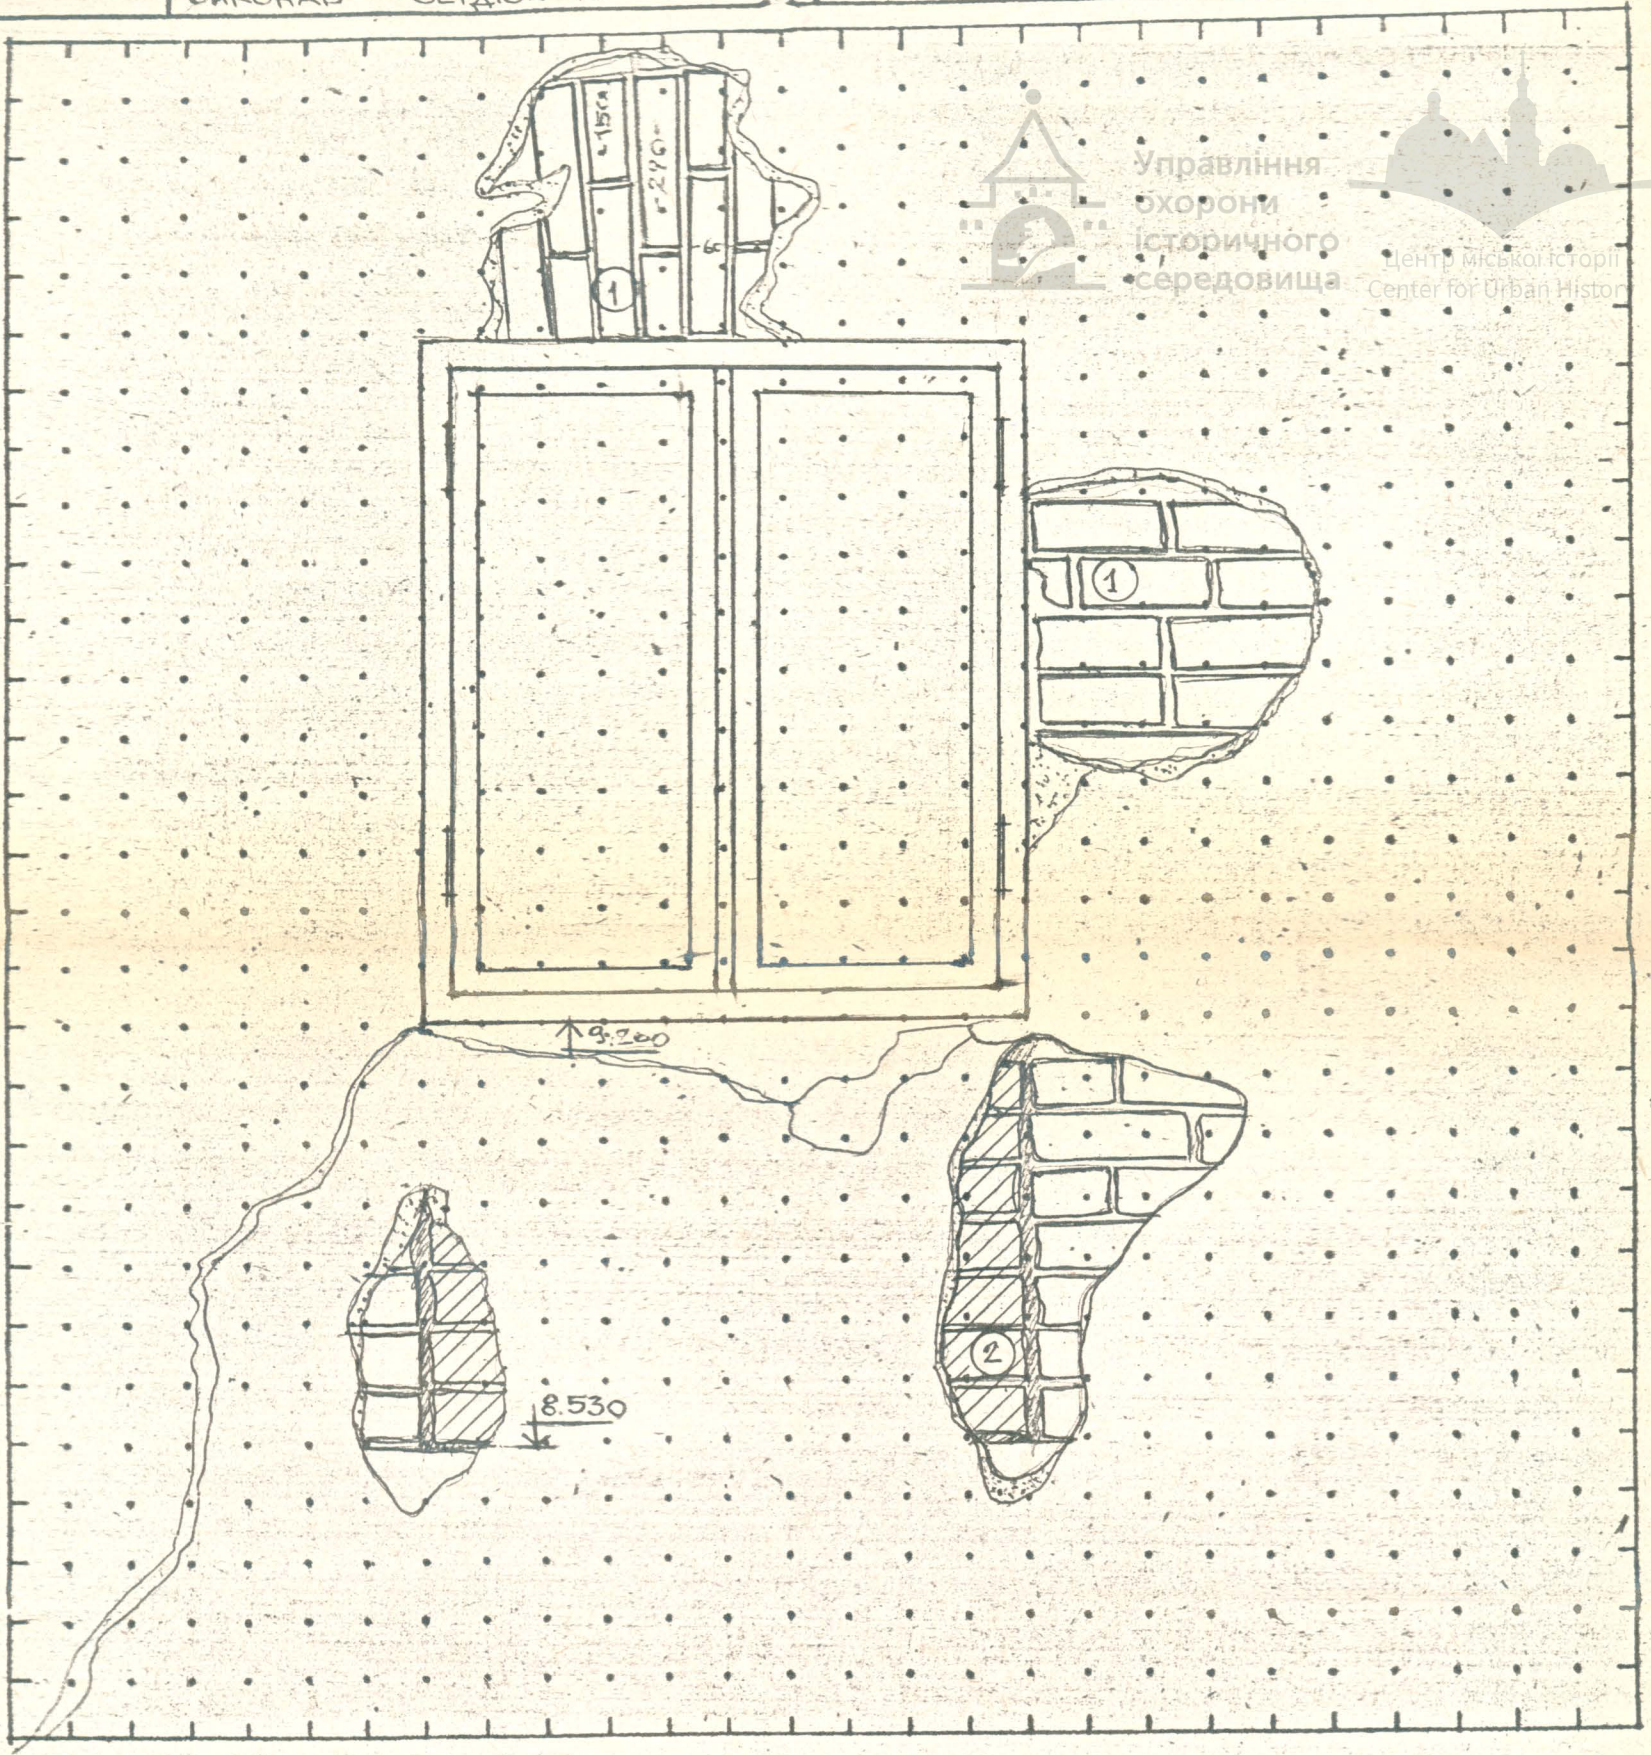
№ 3-6

① цегла світло-червона 290×150×60 на сірому мілкозернистому розчині.

② цегла повторного використання на твердому сірому розчині.

В 1878р. двері на галерею закладені і в проріз вмонтовано вікно. Стіна відповідає IV пер. заб.

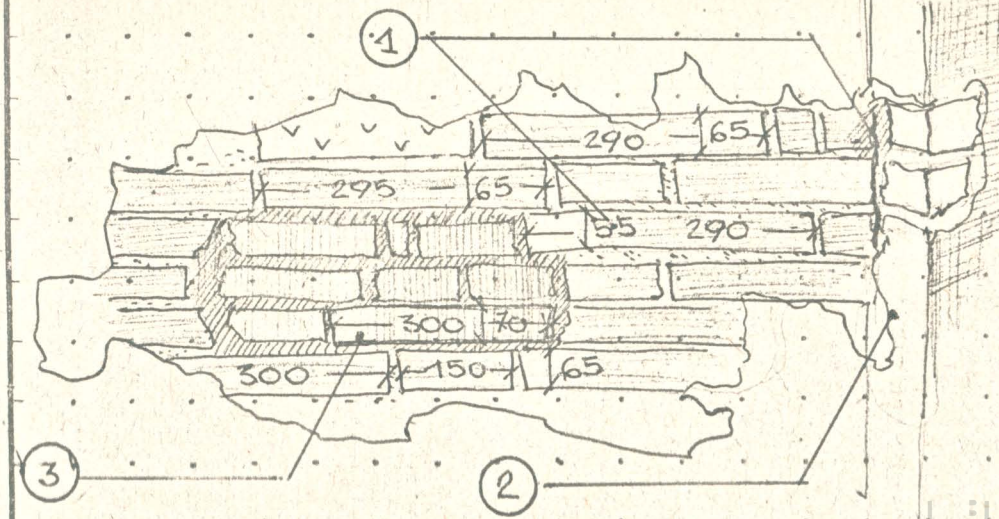
ЗОНДАЖ Будинок №26 на пл. Ринок у м. Львові ОХН 326/24 №: 4-1

аргументи
1 Місце проходу димових
каналів. Цегла світло-черво-
на: 290/295/303 × 150 × 65
відповідає IV періоду
в місці докладки димо-
вих каналів тиньк
збитий, обпалений,
твердий, охристий, розчин
зернистий.

2 Докладка димового
каналу зрубаною цеглою
з вивал. закладка
на світлому розчині
V періоду.

висновок:
димові канали
перероблялись по докладал[ьно]
(V період).
