Пам'ятка архітектури ХVIII ст.  
Ансамбль монастиря Домініканів в м. Львові.  
Інженерне обстеження дахів та рекомендації  
по усуненню дефектів.  
т. І кн. ОІ. вип. ОІ

ЗАМОВНИК: Управління охорони історичного середовища м. Львова

СТАДІЯ: Обстеження

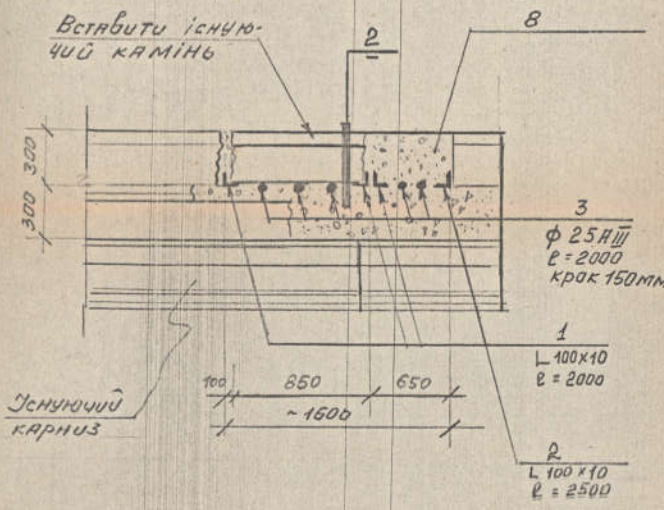
СХЕМА НЕСУЩИХ ЕЛ-ТІВ КАРНИЗУ  
ФРАГМЕНТ ФАСАДУ

1. Вивал білокам'яного карнизу собору.
2. Втрата тиньку на вивітріння цегляної кладки 1/4 цегли - 60м<sup>2</sup>
3. Несправне покриття всіх дахів ансамблю - 40%
4. Інтенсивне затікання атмосферних опадів через неякісне виконання примикання сигнатурки до даху куполу/в якому щілина від 30+50мм привело до замокання нижнього кільця куполу на висоту 2,5 м
5. Неправильно виконано примикання фартухів покрівлі до фасадних стін
6. Внаслідок температурних деформацій покрівлі, фальці втратили щільність і пропускають вологу.
7. Покрівля мальована не якісною фарбою, яка облущується
8. Дерев'яні дахові конструкції/лежень та крокви/ поїджені шашелем 30%.

1. Втрачений фрагмент карнизу відновити з штучного каменю/див. аркуш та використати існуючий біло-кам'яний карниз/
2. Технологію відновлення втраченого тиньку /див. аркуш
3. Виконати часткову заміну покриття в дефектних місцях - 20%
4. Виконати ремонт примикання фартухів до фасадної стіни/див. аркуш / .Вузол 1/
5. Тимчасові заходи: //фальці, що втратили щільність, очистити від іржі та зашпаклювати паклею на олійній фарбі.
- 6/Розчистити покриття від існуючої фарби та покрити його двома шарами олійної фарби.
