ПАМ'ЯТКА АРХІТЕКТУРИ ХУІ - ХУІІ СТОЛІТТЯ.  
АНСАМБЛЬ МОНАСТИРЯ БЕРНАРДИНІВ У ЛЬВОВІ.

ПРИМІЩЕННЯ САНВУЗЛІВ МУЗПЕДУЧИЛИЩА.

ЗАКЛЮЧЕННЯ  
НА ОСНОВІ ДЕТАЛЬНОГО ІНЖЕНЕРНОГО ОБСТЕЖЕННЯ  
ТА  
РОБОЧІ КРЕСЛЕННЯ ПО ЛІКВІДАЦІЇ АВАРІЙНОГО  
СТАНУ.

Львів - 1999 р.

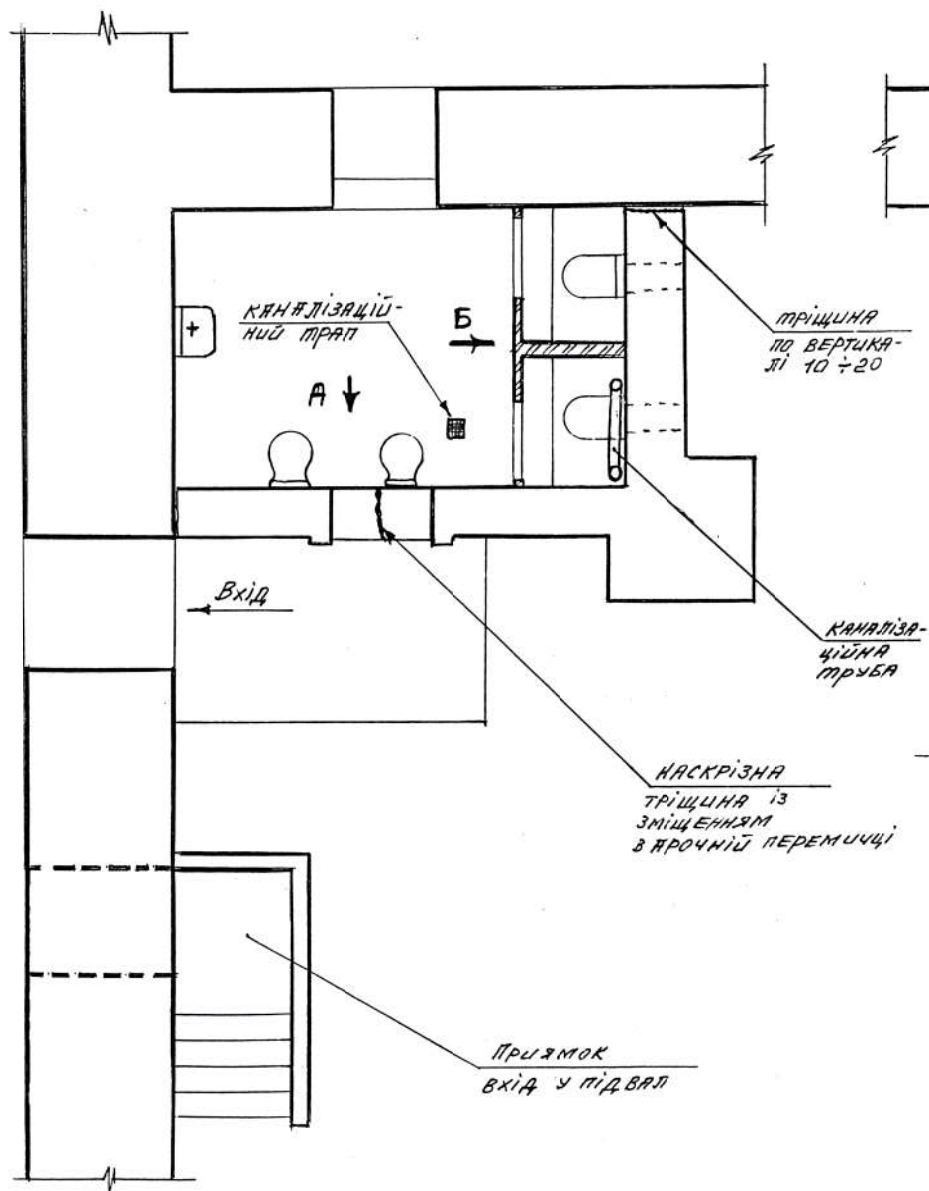
ПЛАН САНВУЗЛІВ  
I<sup>го</sup> поверху

1. Через нерівномірне просідання фундаменту контрфорсу стіни мають значні горизонтальні та косі тріщини від 1÷100 мм /див. графічну частину/
