Пам. арх. 1874-91 р. Будинок № 15 на  
пр. Свободи у м. Львові / інститут  
народознавства / . Заклічення на основі  
детального інженерного обстеження.

Заключення на основі детального  
інженерного обстеження.

шифр 97 - 78

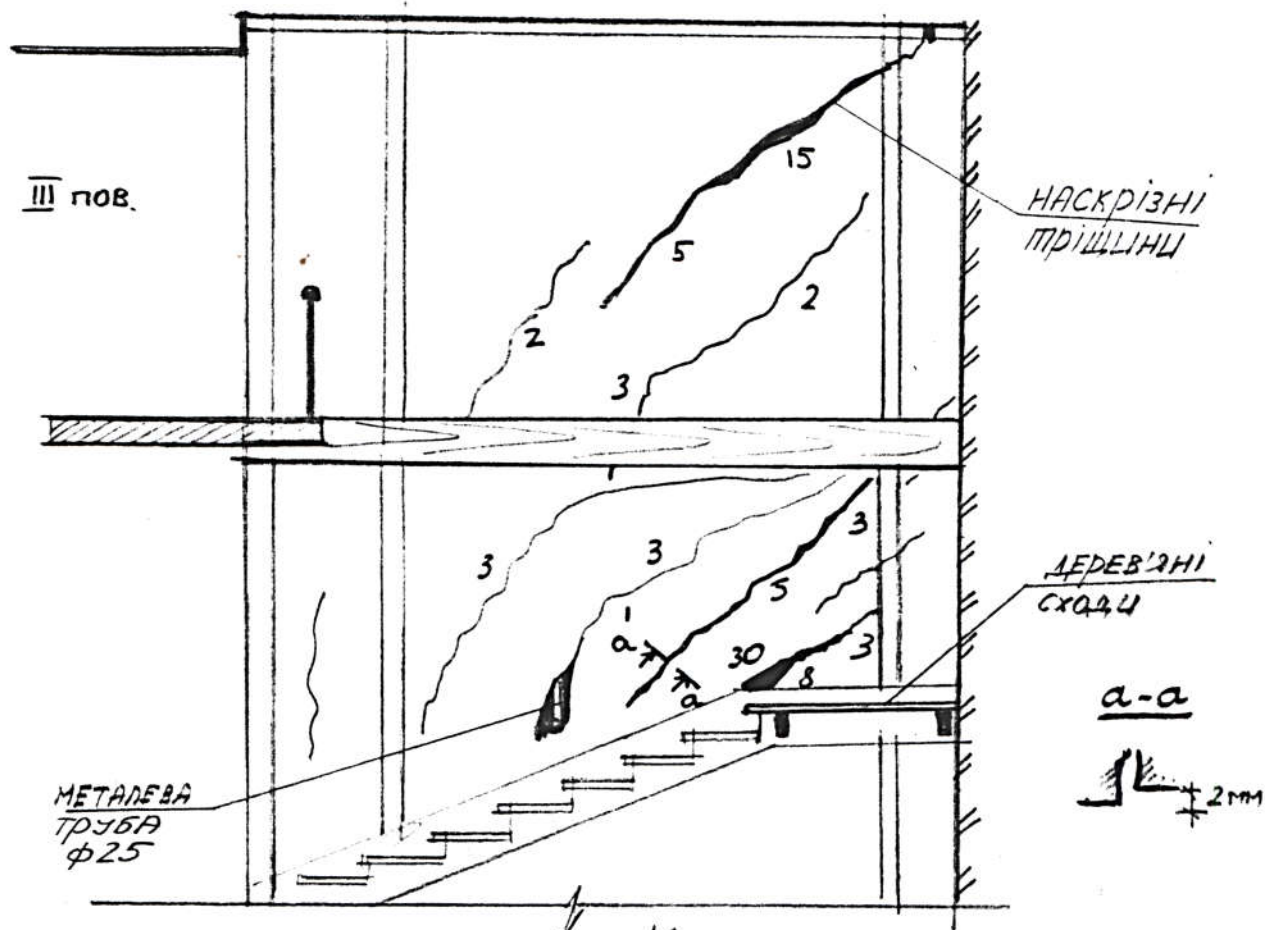
# Вид „Л“

- з проспекту Свободи фасадна стіна має відхилення по вертикалі до 100 мм від будинку № 13 /теперішній "Гранд-готель"/
- дворова фасадна стіна по осі Ж /бібліотека/ має тріщину від 2+15 мм.
- віконна рама по осі Ж має перекис на 120 мм від горизонт /див.арк. 23 /
