Міністерство будівництва і архітектури  
України  
Головне управління проектних організацій  
УкрЗахідДІНТР  
Відділ інженерної геології і гідрогеології  
ТЕХНІЧНЕ ЗАКЛЮЧЕННЯ  
про інженерно-геологічні вишукування для  
вивчення причин деформації будинку  
архітектора по вул. Підвальної, 4 в м. Львові  
Львів - 1993 р

ТЕХНІЧНЕ ЗАКЛЮЧЕННЯ

про інженерно-геологічні виключення  
для визначення причин деформації  
будівлю архітектора по вул.Шевченківська, 4  
в м. Львові

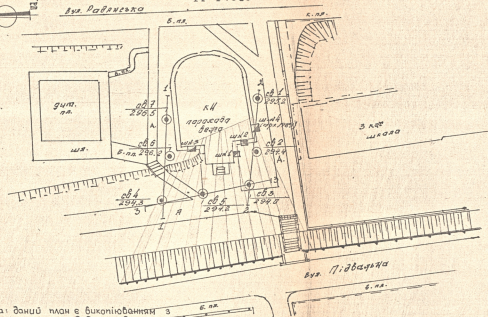
# ПЛАН РОЗТАШУВАННЯ РОЗВІДУВАЛЬНИХ ВИРОВІТОК М 1:500

Примітка: даний план є викопіюванням з графічного додатку до технічного замовлення.

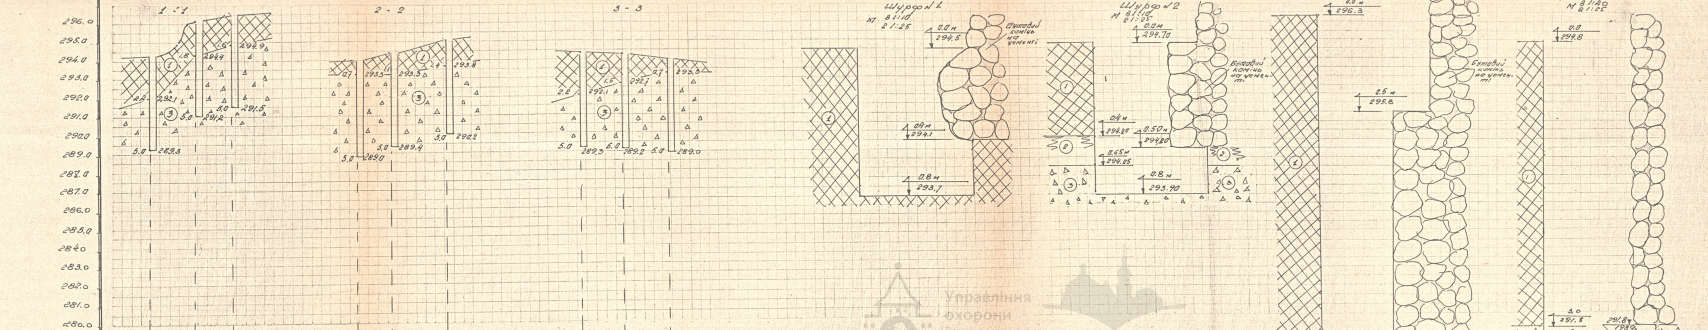
## ІНЖЕНЕРНО - ГЕОЛОГІЧНІ РОЗРІЗИ ПО ЛІНІЯХ :

**1.2. Інженерно-геологічні розрізи по лінійках 1-1, 2-2, 3-3 і по шурфах № 1, 2, 3, 4**
