Пам. арх. XVII ст. будинок в ІО ж.  
на пл. Ринок у м. Львові  
ТОМ 4-х ЗАКЛЮЧЕННЯ про несу-  
чу здатність існуючих стін

Будинок № 10  
на площі Ринок  
у м. Львові

ЗАКЛЮЧЕННЯ

І НА ОСНОВІ ІНСТРУМЕНТАЛЬНИХ  
ОБСТЕЖЕНЬ ТА ПЕРЕВІРОЧНИХ  
РОЗРАХУНКІВ І ПРО НЕСУЧУ ЗДАТНІСТЬ  
ІСНУЮЧИХ СТІН.

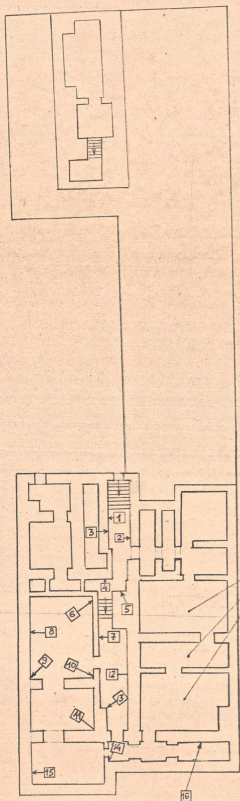
# ПЛАН ПІДВАЛУ (СХЕМА).

Проби були взяті в підвалах, на горнищі, на фасадах (див. схеми 1, 2). Всі інші стіни були недоступні для обстеження по причині перебування їх в стані експлуатації (книжковий магазин, етнографічний музей, житло).

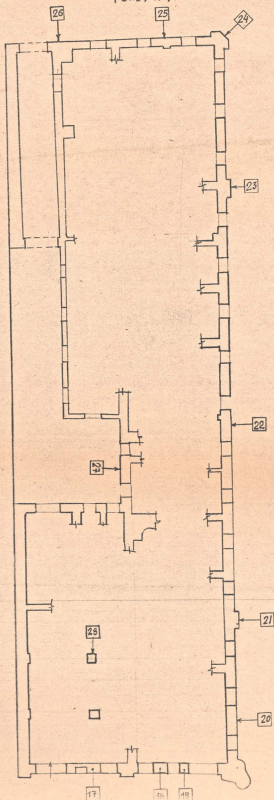
ПЛАН I<sup>го</sup> ПОВЕРХУ  
(СХЕМА)

ПРИМІЩЕН-  
НЯ НЕДОС-  
ТУПНІ ДЛЯ  
ОБСТЕЖЕННЯ
